TAV. 9 - 075026_EA_001- CARTOGRAFIA DELLO SCENARIO DI EVENTO DA ALLUVIONE

Geol. Francesco Ligori

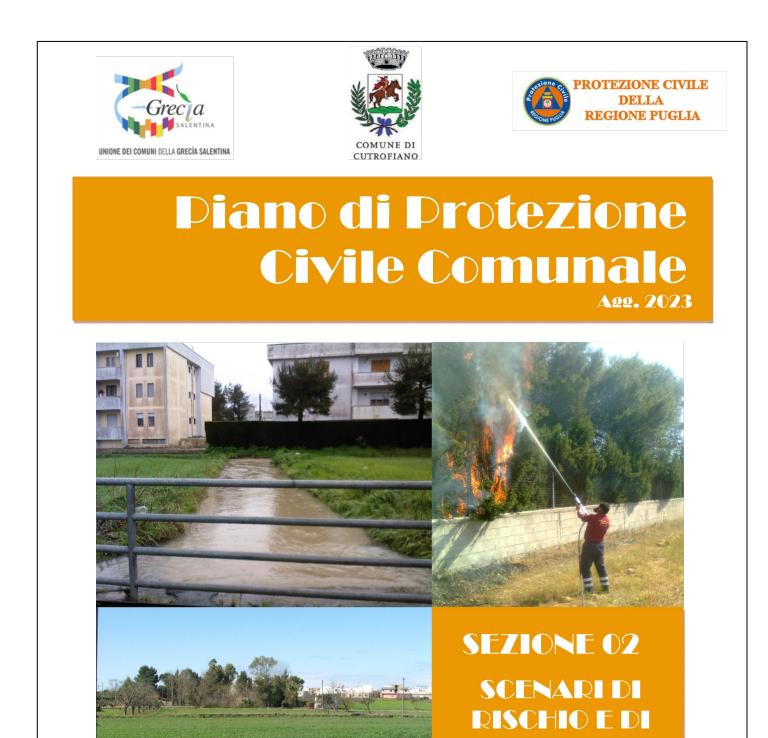
Aree a pericolosità idraulica

Area ad alta pericolosità idraulica AP

Area a media pericolosità idraulica MP
Area a bassa pericolosità idraulica BP
Aree soggette ad allagamento (da PUG e studi pregressi)

Voragini e inghiottitoi

Punti critici
Punti di osservazione

1
 C1
 Sinkhole Canale Signorella/Scacciato S.P.198
 075026_PC_001
 772974,1
 4445855,2

2
 C2
 Attraversamento stradale via Cimitero Canale Scacciato
 075026_PC_002
 773249,52
 4446572,4

3
 C3
 Tratto tombato vie Livorno - Otranto
 075026_PC_003
 773006,88
 4446187,7

4
 C4
 Tratto tombato via Ascoli
 075026_PC_004
 773340,41
 4446953,4

5
 C5
 Area depressa viale della Repubblica via Palermo
 075026_PC_005
 773220,4
 4447155,7
