COMUNE DI  
CUTROFIANO

# Piano di Protezione Civile Comunale

Agg. 2023

## R. 02- RELAZIONE SCENARI DI EVENTO E DI RISCHIO DA ALLUVIONE E SINKHOLE

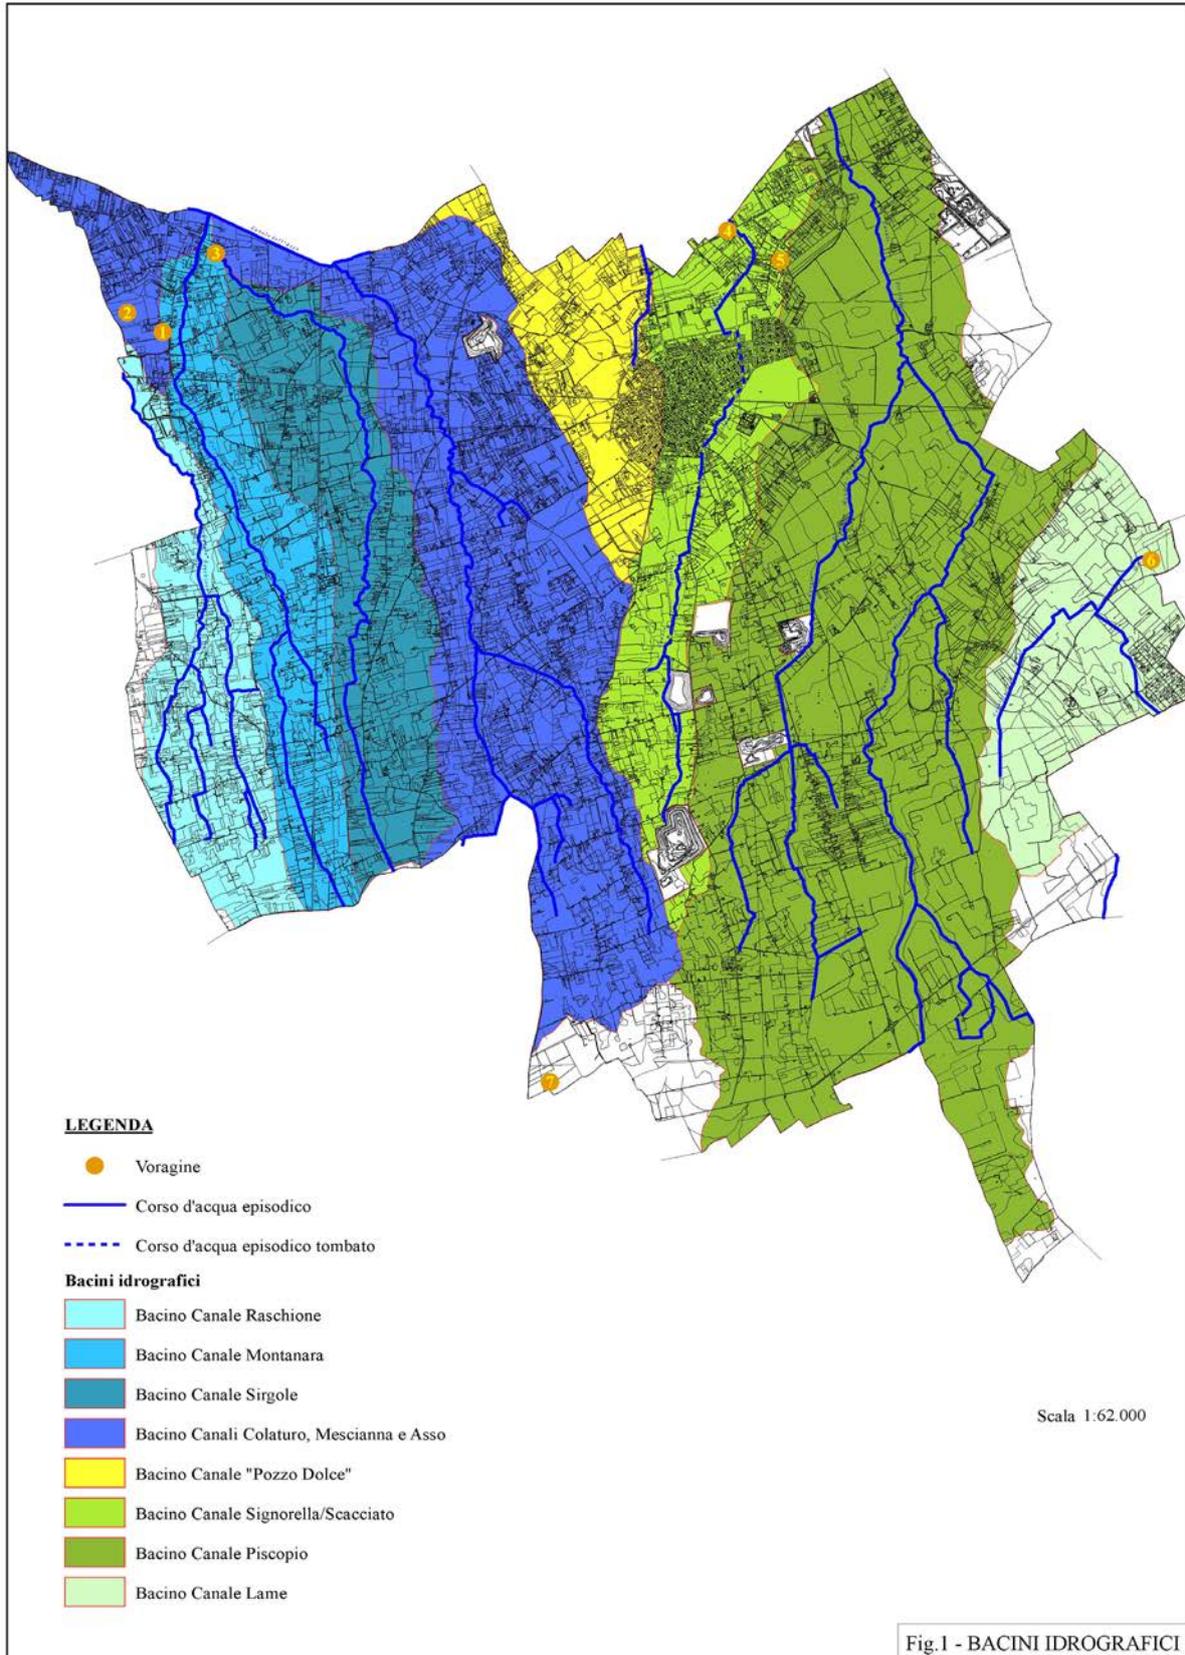
Come descritto al paragrafo 3.1.5 della Relazione di Inquadramento Generale il territorio di Cutrofiano ricade in quattro bacini endoreici: il bacino sud-orientale del Canale Lama, quello orientale del Canale Piscopio, quello occidentale del Canale Asso ed un piccolo bacino settentrionale afferente al canale Pozzo Dolce (vedi Fig.1 -BACINI IDROGRAFICI).

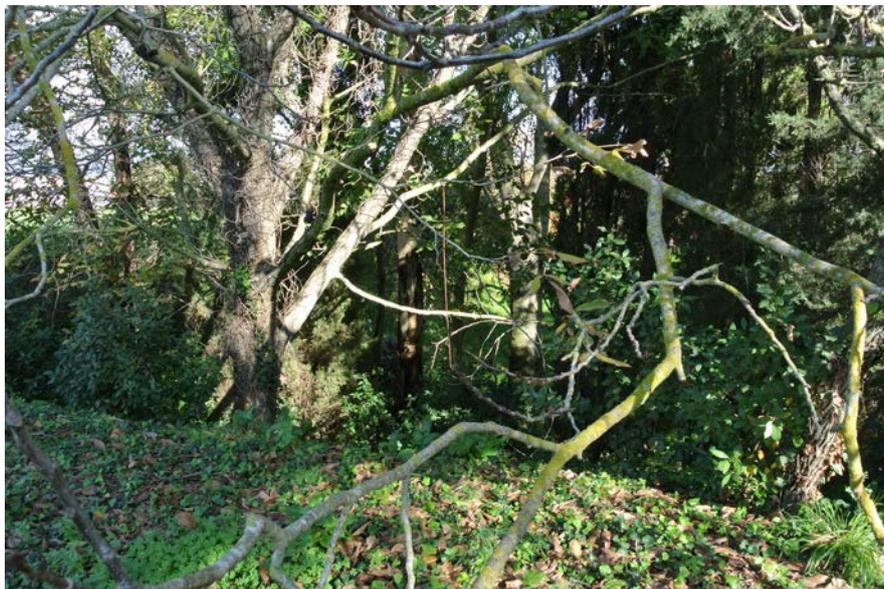
Foto 1 - Sinkhole adiacente la S.P. 198 ove recapita il canale Signorella/Scacciato

Già nell'edizione datata 1948 della Carta d'Italia dell'I.G.M a sud-est dell'abitato, dove sono rinvenibili le cave più antiche conosciute, sono riportati alcuni sinkholes; alcuni di questi sono ancora esistenti come quello duplice, già menzionato, costeggiante un pozzo di estrazione denominato B41, entro cui confluisce il canale Signorella Scacciato prima di attraversare l'abitato (Fig.6 e Foto 1).

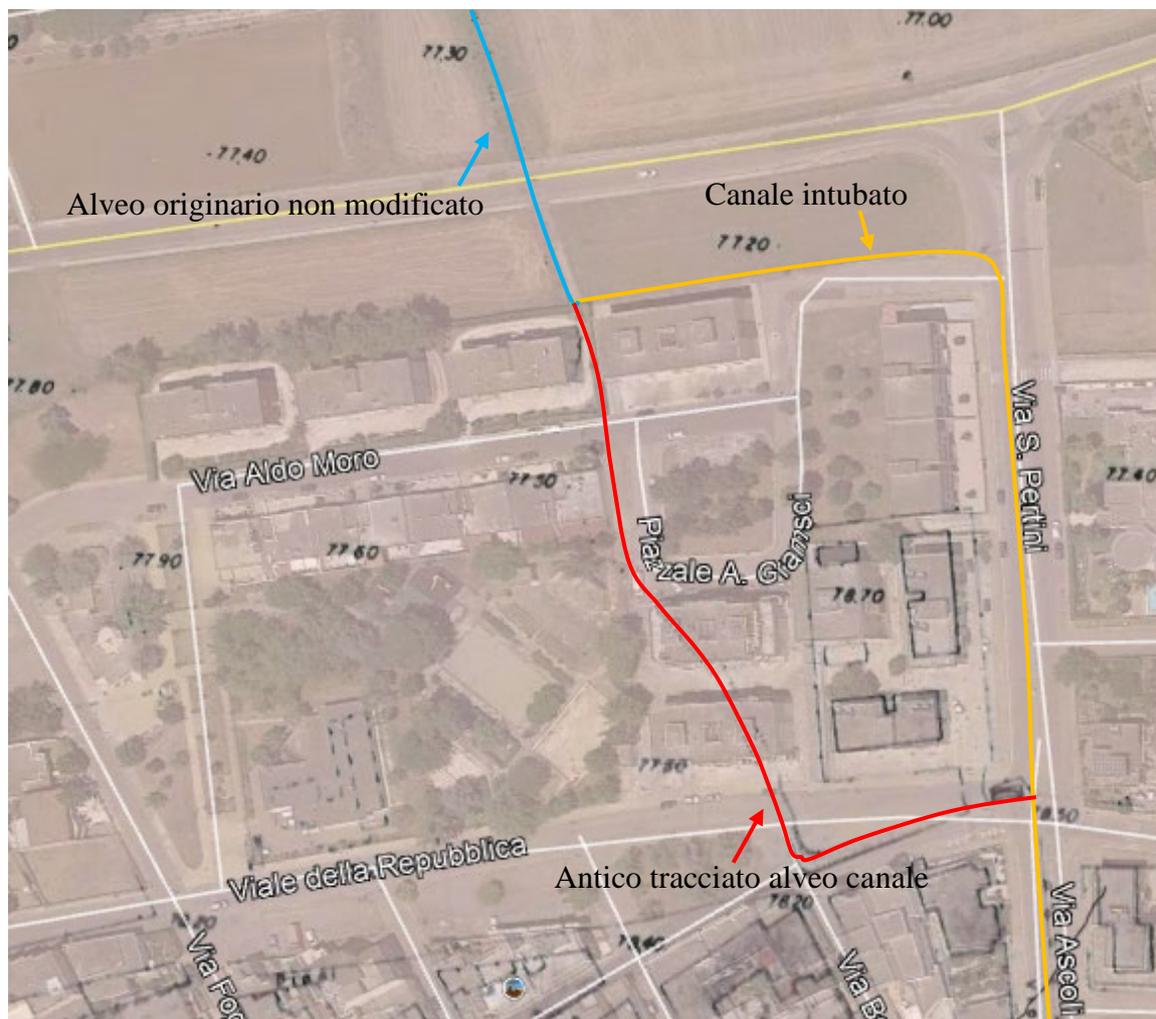
A nord della S.P. 363 e sino al sottopasso di via Montale il canale è stato quasi totalmente intubato con interventi successivi anche di deviazione del suo percorso; fra questi quello più importante, anche per i frequenti allagamenti che provoca, è quello a ridosso dell'area del Parco Verde Falcone Borsellino eseguito alla fine degli anni '80 con il quale l'originale tracciato del canale, che percorreva la parte iniziale di Viale della Repubblica, attraversava l'area oggi occupata da due palazzine di case popolari e proseguiva nell'attuale Piazzale Gramsci, è stato traslato su via Sandro Pertini per poi ricongiungersi all'alveo originario a nord dell'abitato poco a monte dell'attraversamento di via Montale (vedi Fig.2 seguente).

Fig. 2 -Sviluppo planimetrico del Canale Signorella/Scacciato su sovrapposizione fra Foto aerea 2020 (fonte Google Earth) e aerofotogrammetria comunale 1979.

Come evidente dalla Fig. 2 e descrizioni di pag. 9, ma soprattutto in base a quanto riportato al par.2.2 si comprende l'importanza di questi punti critici essenzialmente legati ai numerosi lavori di deviazione e intubamento del canale originario a cielo aperto operati negli anni '80. Sono ubicati nella parte finale di Viale della Repubblica alla confluenza con via Palermo e via Benevento e in Piazzale Gramsci, aree soggette a numerosi episodi di allagamento anche con precipitazioni non particolarmente intense a causa della loro morfologia depressa rispetto alle aree circostanti riconducibile all'area golenale del corso d'acqua episodico originario.

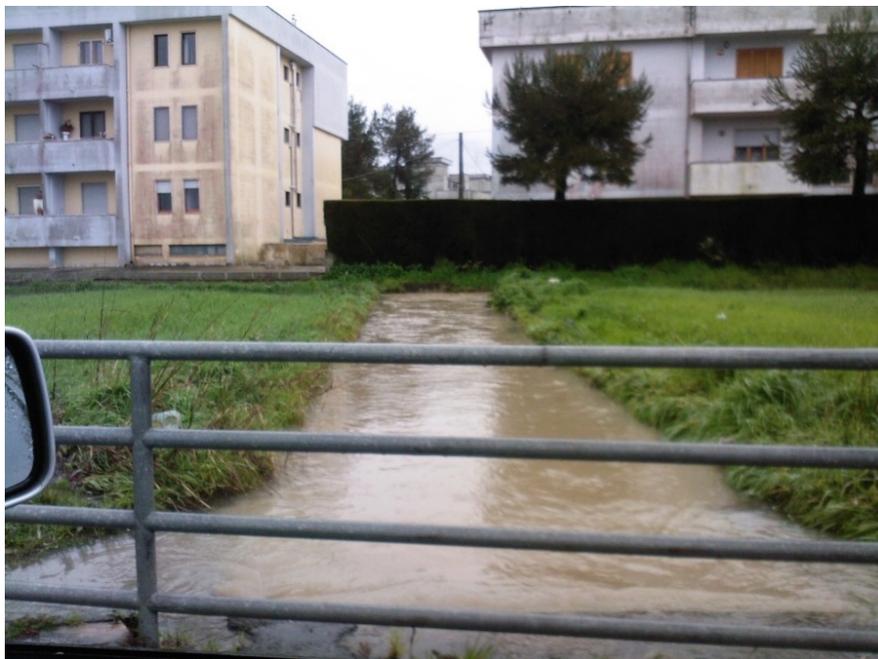
In particolare l'alveo a nord dell'abitato risultava completamente in piena ed il pelo d'acqua lambiva il tetto dell'attraversamento di Via E. Montale (Foto 2) mentre poco più a valle superava completamente alcuni attraversamenti di servizio che risultavano completamente sommersi (Foto 3). Su via Montale, inoltre, la rete fognaria "bianca" risultava al limite della sua portata come evidenziato da contenute fuoriuscite che segnalavano lo stato di pressione della condotta che si immette nel canale poco a sud e poco a nord del suddetto attraversamento (Foto 4).

Foto 2 - Canale Signorella/Scacciato a nord dell'abitato e a monte dell'attraversamento di Via E. Montale

Si tratta dell'attraversamento stradale di Via Eugenio Montale certamente sottodimensionato rispetto alle portate critiche del canale in occasione di eventi intensi e concentrati nel tempo come quello del 10/03/2010 descritto al par.2.2 (Foto 2 e 3). È da rilevare che il deflusso idrico nell'alveo è rallentato oltre che da questo anche da altri attraversamenti di servizio fra fondi limitrofi al canale che molto spesso sono sommersi dalle acque (Foto 3).

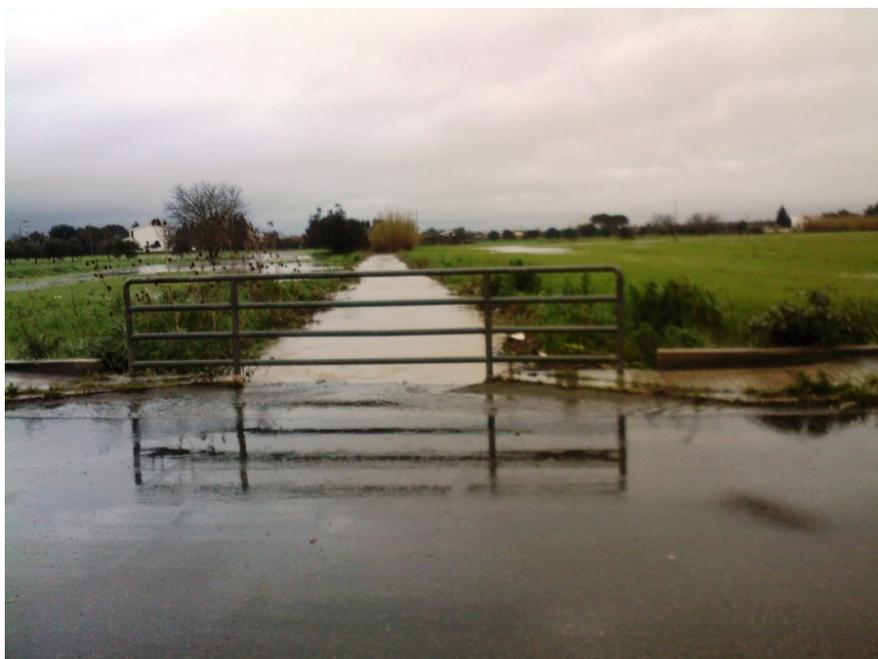
Foto 3 - Canale Signorella/Scacciato a nord dell'abitato e a valle dell'attraversamento di Via E. Montale

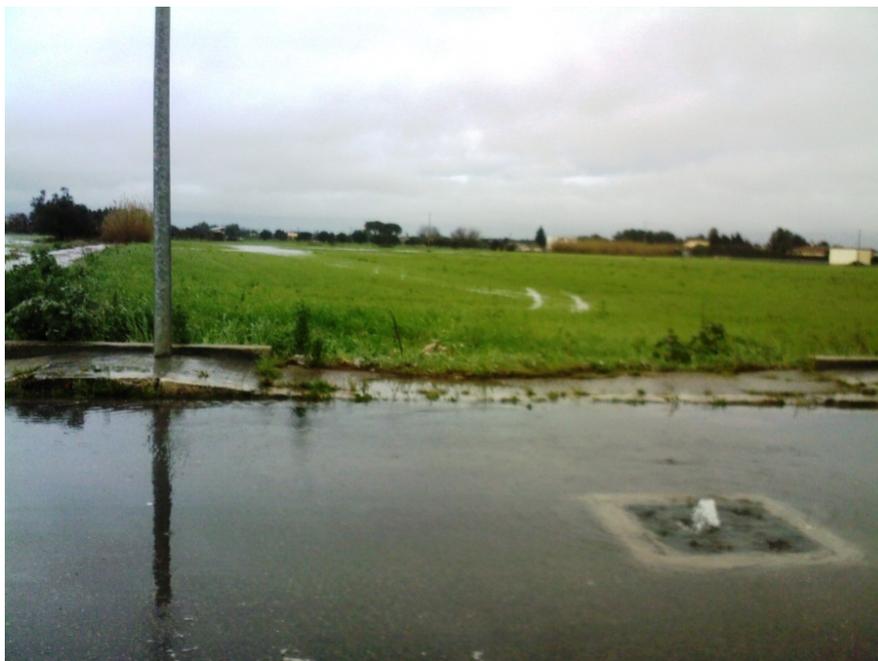
Foto 4 – Fuoriuscite dalla rete fognante di Via E. Montale chiaramente in pressione.

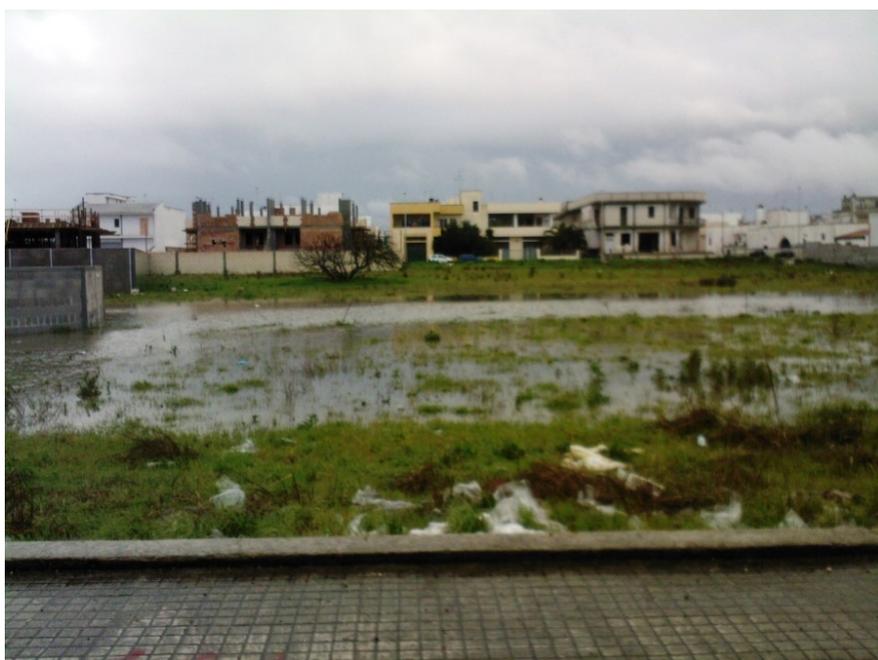
parzialmente (Foto 5) o completamente allagate (Foto 6) anche per la presenza di travasi dal suddetto canale che, in qualche punto, superava gli argini.

Foto 5 - Area “Lottizzazione Stamerra” su Via S. Pertini, parzialmente allagata.

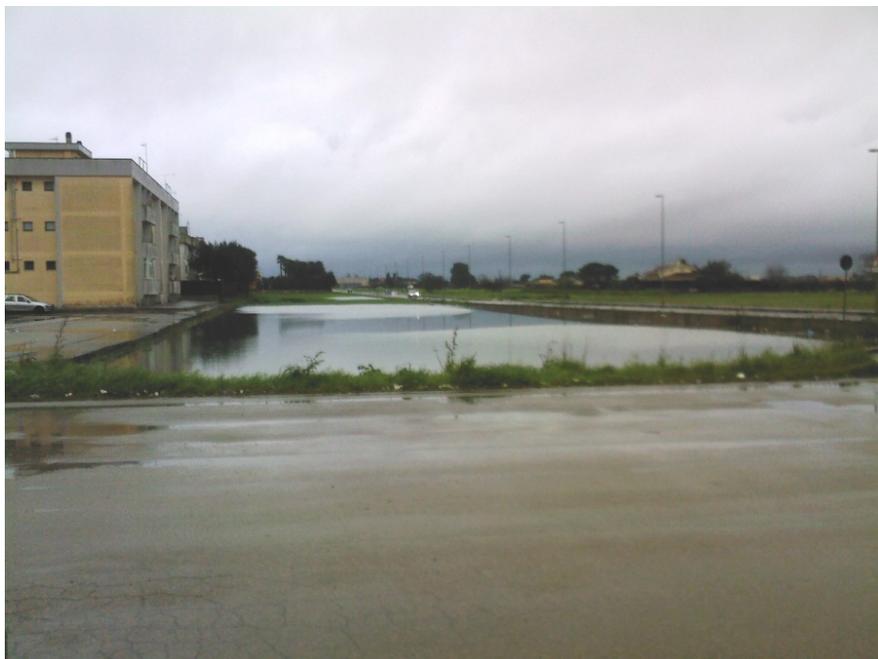
Foto 6 – Area su via Pertini a ridosso del canale e delle case popolari di Piazzale Gramsci completamente allagata.

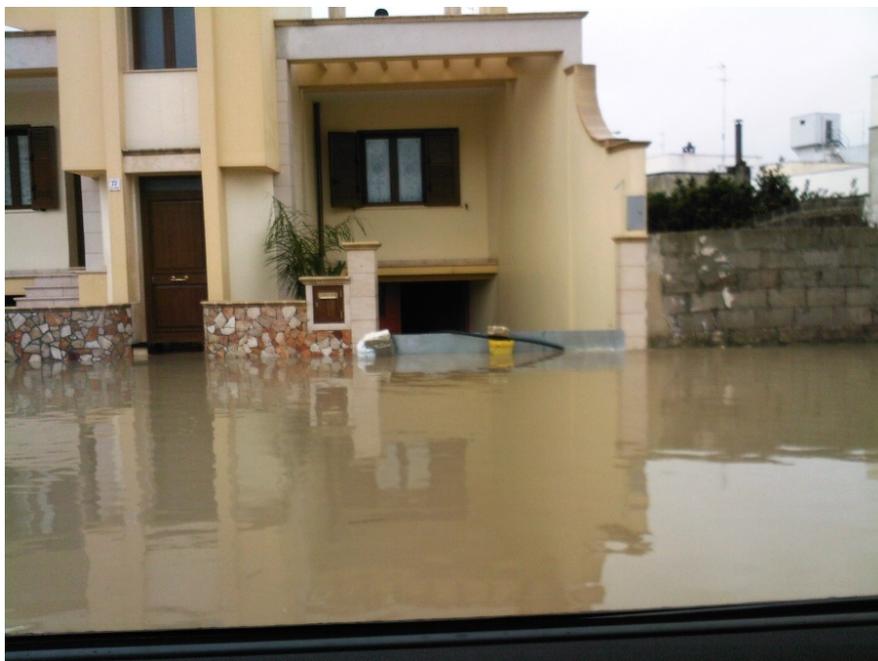
In particolare, alle ore 16:00, su entrambe le corsie di Via Ascoli, era impossibile la circolazione ai normali mezzi di trasporto, e, soprattutto lungo la corsia sud dell'asse stradale, il livello dell'acqua che fuoriusciva dalla condotta con cui è stato intubato il canale, chiaramente in forte pressione, raggiungeva, nei punti più depressi, diverse decine di centimetri, mantenendo un livello medio costante su tutto il tracciato viario variabile fra 20 e 40 cm e invadendo qualche scantinato, tanto da costringere le autorità alla completa chiusura al traffico della strada (Foto 7).

Foto 7- Corsia sud di via Ascoli completamente allagata.

Si tratta del tratto tombato che attraversa la parte orientale del centro abitato nelle Vie Ascoli e Sandro Pertini. È il punto critico di maggior importanza, insieme a quelli immediatamente successivi e collegati allo stesso meccanismo di evento, per la presenza limitrofa di edifici abitati ed attività oltre che della sede comunale (vedi anche paragrafi 2.1.2 e 2.2 e Foto 7).

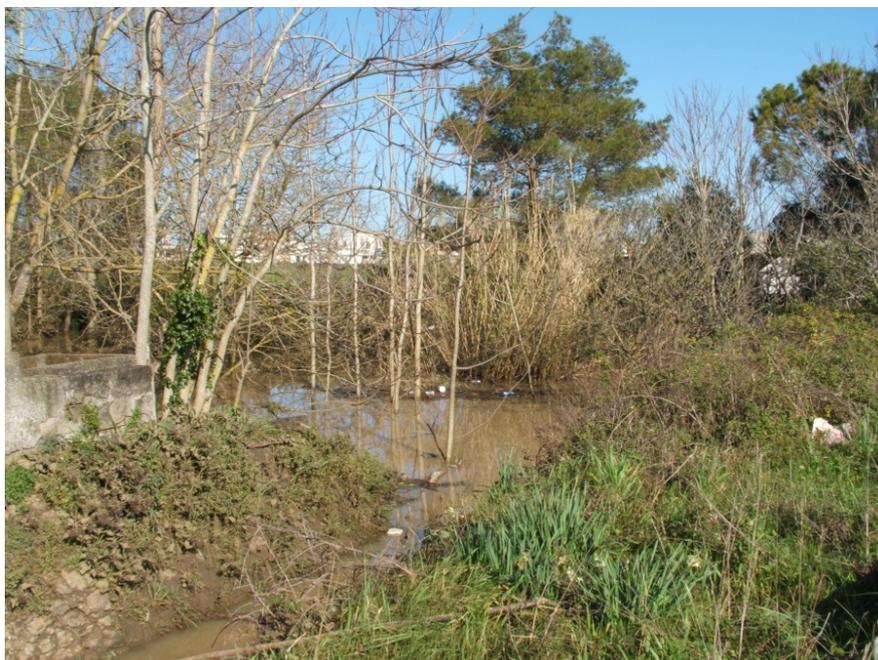
In pratica il suddetto canale, confluendo nei sinkholes antropogenici siti a ridosso della S.P. 198, poco a sud del centro urbano (Foto 8) aveva provocato il totale riempimento delle depressioni con conseguente tracimazione delle acque lungo il primo tratto della S.P.198 (vedi Foto 9 ÷ 10 eseguite la mattina successiva) e nei terreni posti immediatamente ad est del sito. Le acque, erano inizialmente confluite nel tratto di fogna bianca di via Supersano, ma al progressivo aumento della portata avevano messo in crisi la rete suddetta, finendo per defluire lungo la strada, allagando completamente la stessa e il vicino distributore Eni, con altezze pari a circa 20÷30 cm, prima di ricanalarsi naturalmente nel canale a valle dell'attraversamento di via Supersano, in prossimità dell'imbocco di via Vecchia del Capo. Il deflusso delle acque ad est dei suddetti sinkholes aveva inoltre provocato la riattivazione di un altro vecchio sinkhole ante 1948 posizionato fra le due S.P. e più volte ricolmato con materiali di riporto (Foto 11).

Foto 9 - Sinkhole adiacente la S.P.198 ancora quasi pieno la mattina seguente il 10/03/2010  
(Foto del 11/03/2010 h 9:00).

Il punto critico si riferisce ai già menzionati sinkholes antropogenici in cui recapita il canale Signorella Scacciato a sud dell'abitato (Foto 2, 8, 9 e 10) e che rivestono un ruolo importante nei meccanismi di deflusso delle acque del canale. Nel caso di riempimento dei

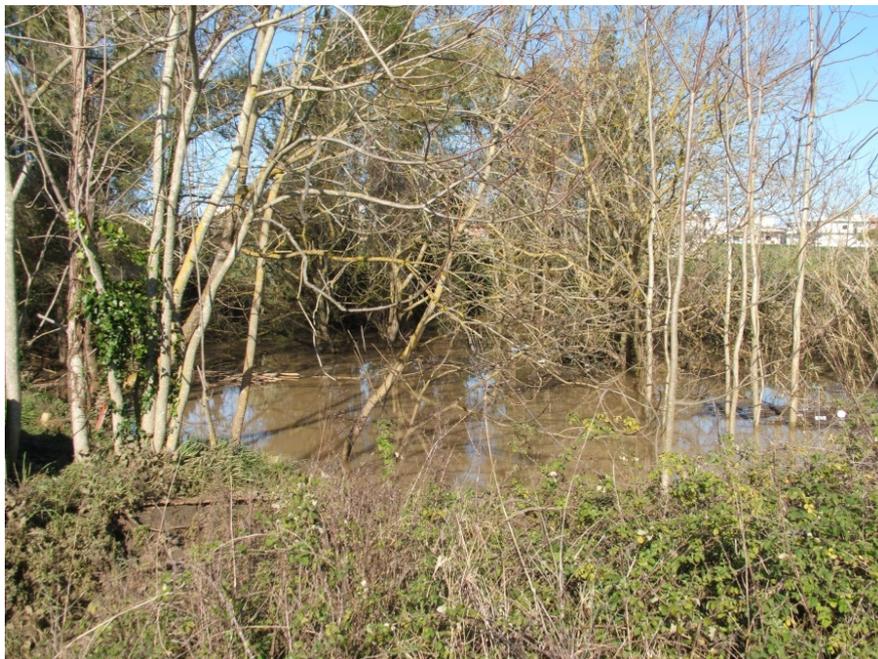
Foto 10 - Sinkhole adiacente la S.P.198 ancora quasi pieno la mattina seguente il 10/03/2010  
(Foto del 11/03/2010 h 9:00).

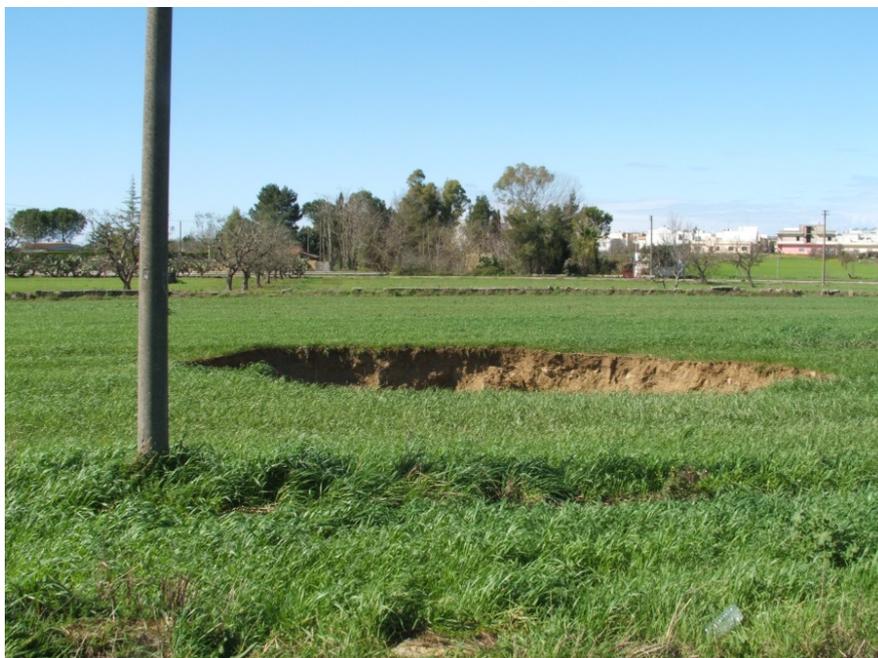
Foto 11 - Vecchio sinkhole ante 1948 riattivatosi il pomeriggio del 10/03/2010 (Foto del 11/03/2010 h 9:00).  
Sullo sfondo, oltre la S.P., le alberature circondano i sinkholes di Foto 9 e 10; le acque tracimando da essi hanno invaso la strada provinciale e i terreni inquadrati sino al punto di scatto.

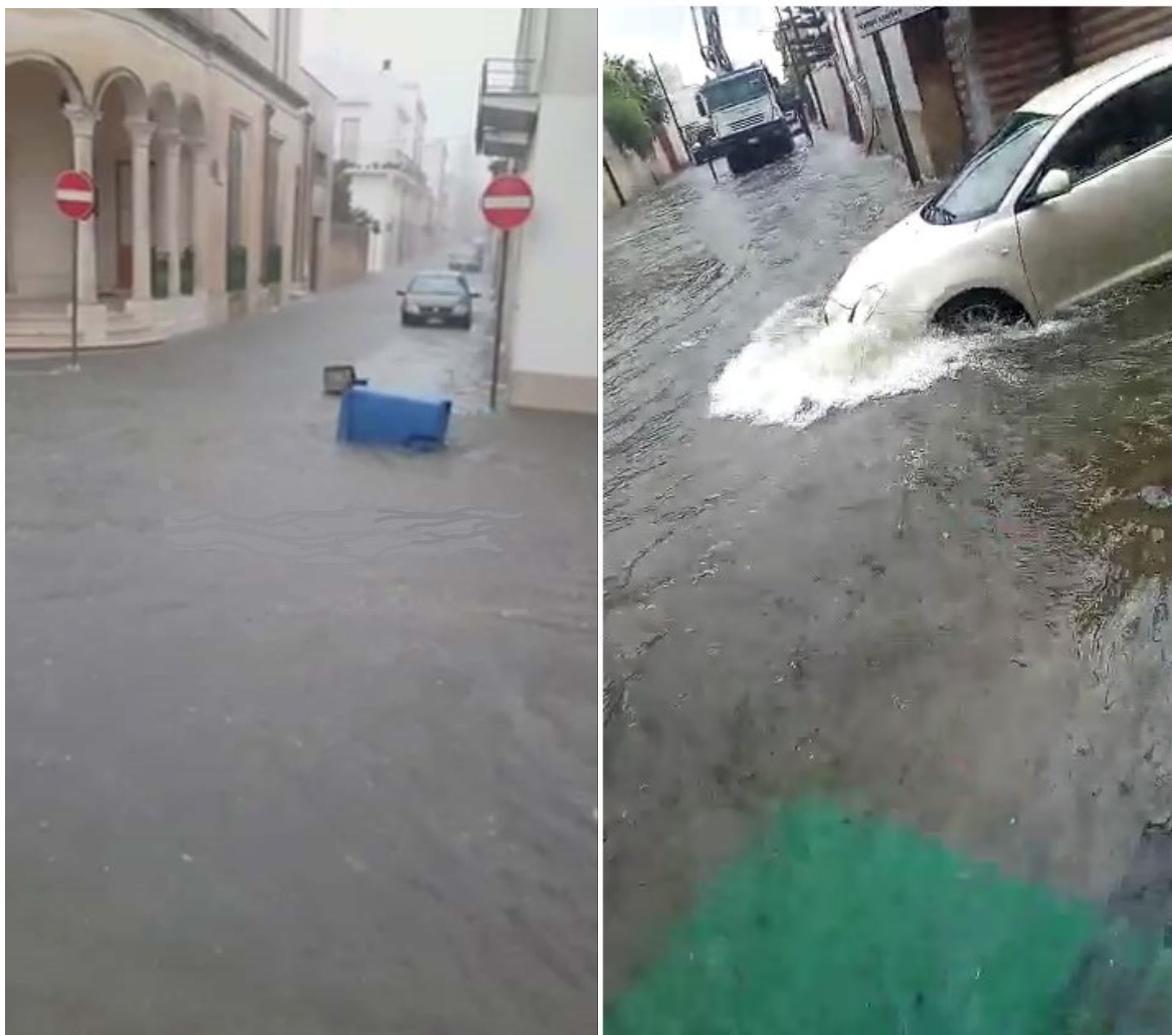
**11 settembre 2017 – 04 giugno 2019 - 29 agosto 2022:** si tratta di tre eventi simili (ai quali vanno aggiunti eventi di minore entità quale quello del 03-04/12/2023) che si sono verificati nella stessa area e con modalità ed effetti sovrapponibili. Hanno riguardato l'asse stradale costituito dalle vie XXV Aprile, Martiri d'Otranto e Kennedy e le vie adiacenti, dotati di una rete pluviale assolutamente sottodimensionata anche in relazione ad eventi ordinari e che in caso di eventi piovosi intensi e concentrati nel tempo (11.09.17 mm 32 in 60' – 04.06.19 mm 35.5 in 60' - 29 agosto 2022 mm 46 in 120'), drena con scarsi risultati le acque meteoriche ricadenti nella parte occidentale dell'abitato, provocando consistenti e frequenti allagamenti, impercorribilità delle strade suddette e l'ingresso di acque meteoriche nei vani posti a piano strada.

La suddetta rete pluviale, di fatto, rappresenta il tombamento della parte di monte del canale in cui recapita (Canale Pozzo dolce) avvenuta nel '900 per consentire l'urbanizzazione della parte occidentale dell'abitato. L'evento ha durata in funzione dell'entità e della durata della precipitazione e le acque, che defluiscono in superficie con media-elevata velocità, liberano velocemente le sedi stradali dopo circa un'ora dalla fine dell'evento. In tutti gli eventi non si sono verificati danni in quanto, fortunatamente, in questa parte dell'abitato non sono stati realizzati vani interrati, ma il perdurare della precipitazione avrebbe certamente comportato anche allagamenti dei piani terra con ben altri risvolti non solo a livello economico.

Foto 12 e 13 – Fotogrammi estratti da video girati nei pressi dell'intersezione fra Via Martiri d'Otranto e Via Tamborrino (11.09.2017 - tirante idrico 40 cm) e nei pressi dell'intersezione di Via Martiri d'Otranto e Via Kennedy (04.06.2019 precipitazione 35.5 mm in 1ora)

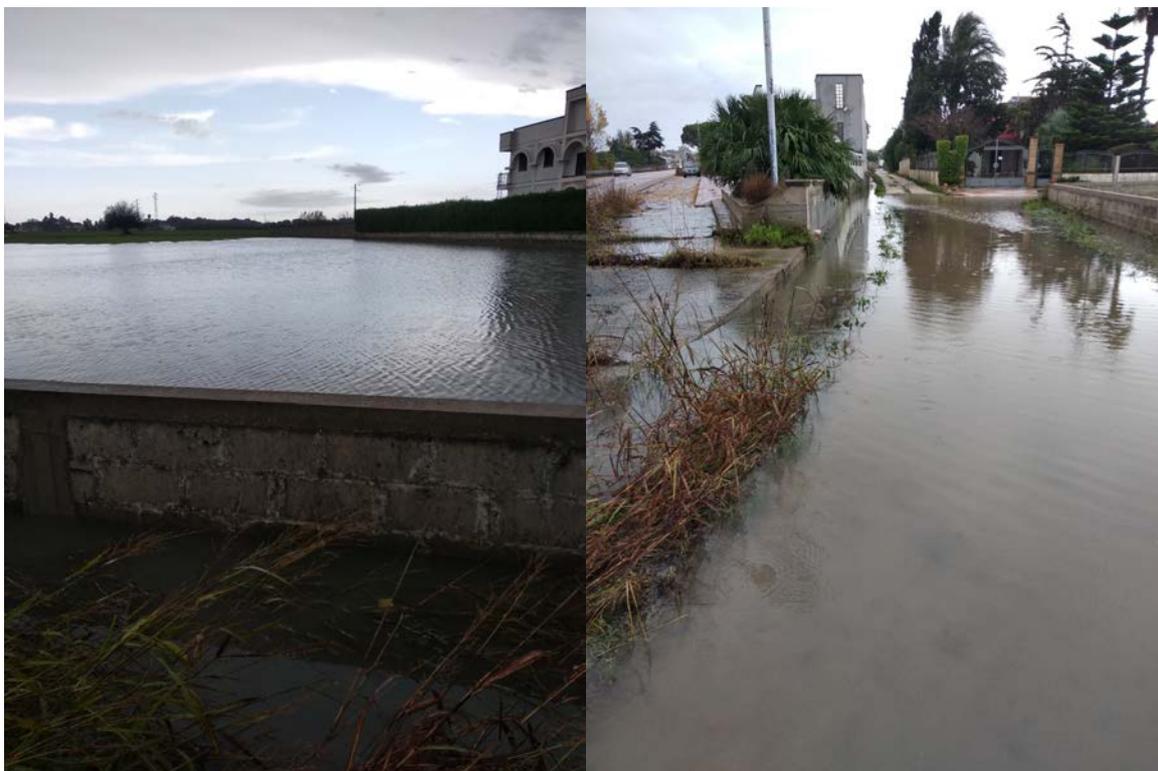
Inoltre le acque, una volta incanalate nell'alveo del Canale Pozzo Dolce poco a nord di Via E. Montale, percorrono l'alveo in direzione Nord e durante i suddetti eventi, a causa della modesta sezione del canale e dei frequenti scarichi di rifiuti nello stesso, hanno creato frequenti fenomeni di allagamento della strada adiacente rendendo difficile l'accesso alle proprietà (Foto 14-15).

Foto 14 e 15 – Foto eseguite dalla Associazione locale di Protezione Civile Cutrofiano nei pressi dell’attraversamento e rotonda S.P. 362 e 149 (04.12.2023 precipitazione 55.5 mm in 10 ore)

Il suddetto allagamento investe anche la rotonda situata fra la S.P. 362 e la S.P. 49 al di sotto della quale prosegue, non senza locali difficoltà in particolare nei punti di tombamento (Foto15), il deflusso del canale che si estende in direzione Nord sino a introdursi nel territorio di Sogliano Cavour ove recapita le sue acque in una serie di terreni privati, siti nell’intorno di Villa Viola, a ridosso della zona PIP del comune confinante, allagandoli frequentemente (Foto16-19).

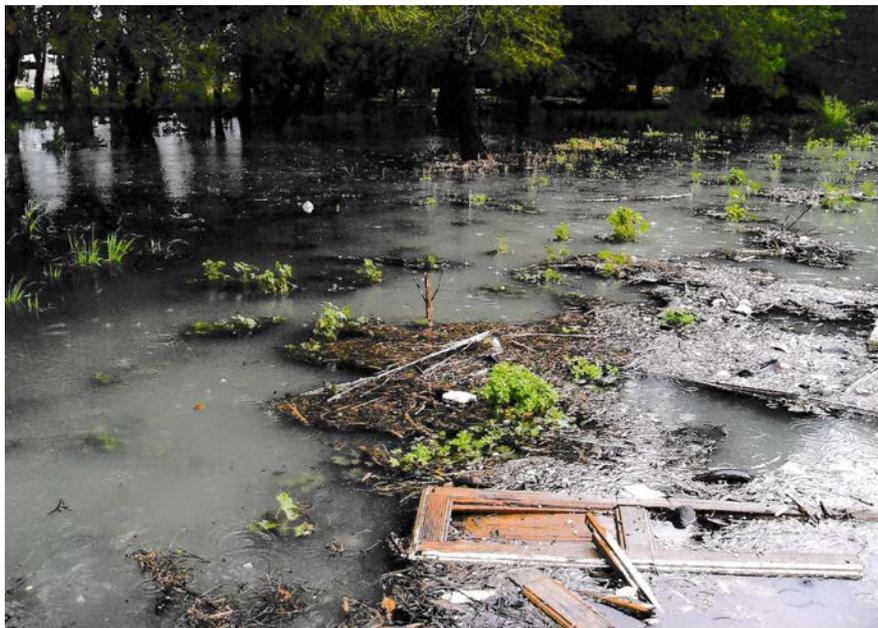
Foto 16 – Giardino di Villa Viola completamente allagato

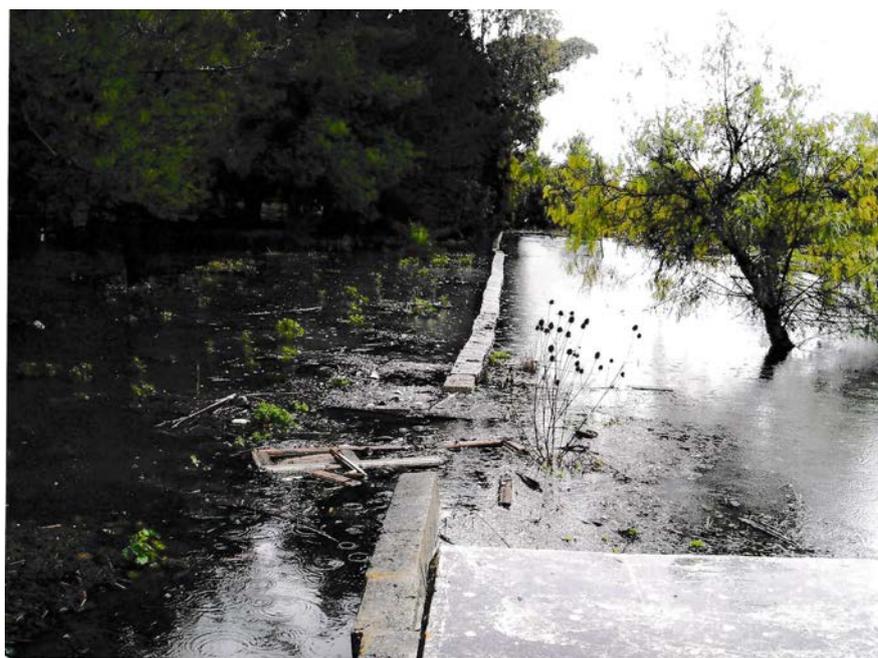
Foto 17 – Confine del giardino di Villa Viola completamente allagato

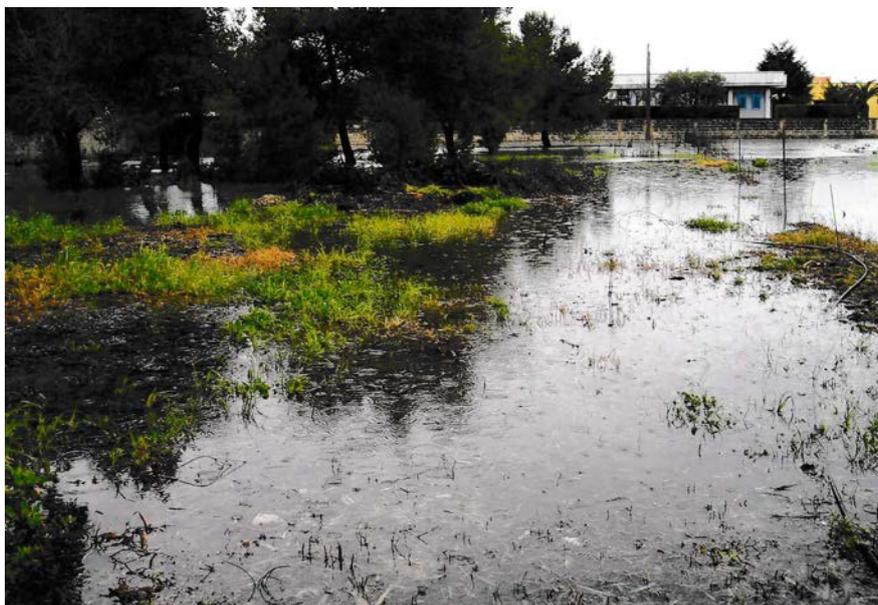
Foto 18 – Confine Nord del giardino di Villa Viola completamente allagato; sullo sfondo la zona PIP di Sogliano Cavour

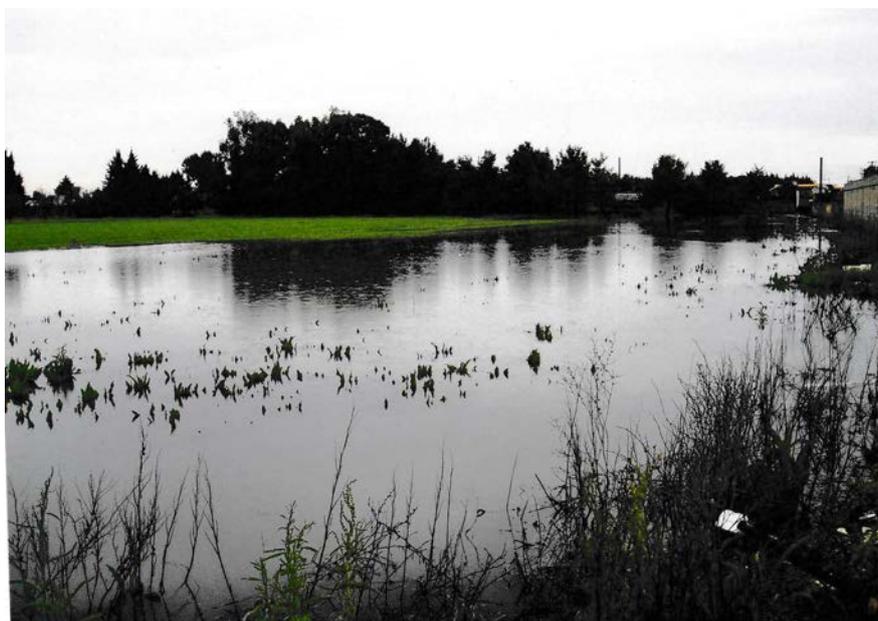
Foto 19 – Proprietà agricola a nord-est di Villa Viola sita in adiacenza alla zona PIP di Sogliano Cavour completamente allagata

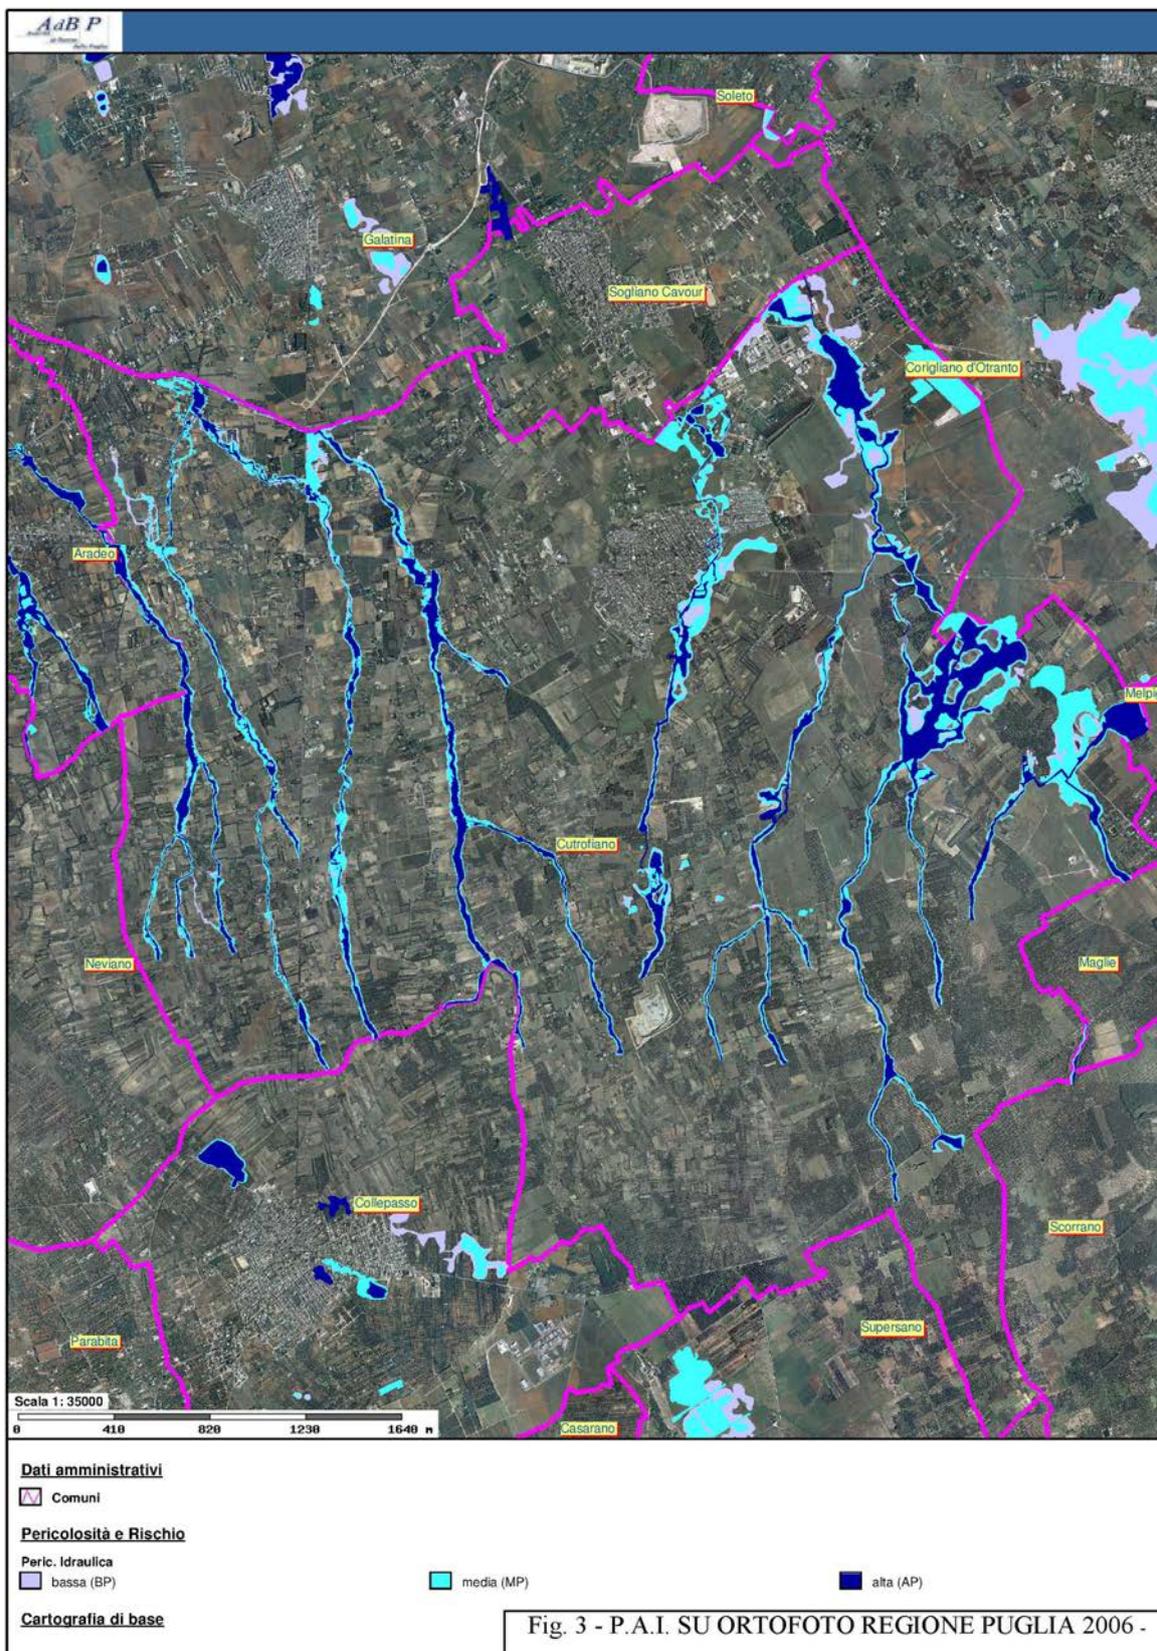
Dall'analisi della Fig.3 - PIANO PER L'ASSETTO IDROGEOLOGICO SU ORTOFOTO REGIONE PUGLIA 2006 (fonte sito Istituzionale A.d.B.D.A.M.), dove sono fedelmente riportate le A.P., M.P. e B.P. perimetrata da A.d.B. oggi A.d.B.D.A.M., si evince che tutte le zone adiacenti ai suddetti canali si rinvengono in situazioni di bassa-media-alta pericolosità idraulica. Il 10% circa del territorio comunale di Cutrofiano ricade in area a pericolosità idraulica di cui al PAI Puglia (5.39 km<sup>2</sup> suddivisa in AP: 2.5 km<sup>2</sup> MP: 2.0 km<sup>2</sup> BP:0.89 km<sup>2</sup>).

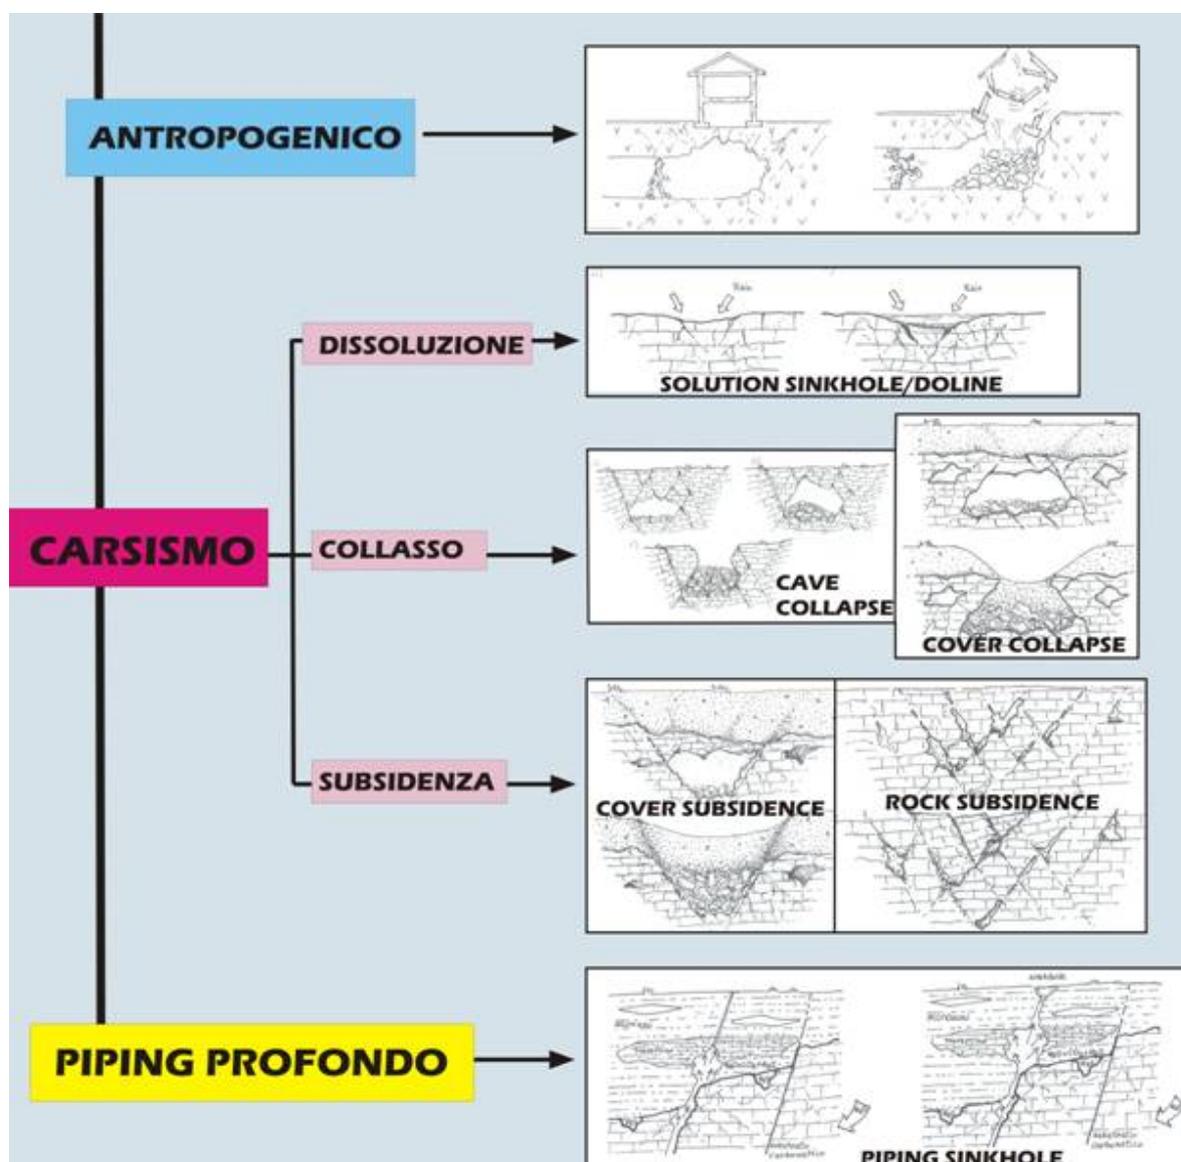
Fig. 3- Classificazione dei fenomeni di sprofondamento (ISPRA)

Secondo ISPRA la difficoltà di realizzare una classificazione soddisfacente dei fenomeni di sprofondamento, da un punto di vista genetico-evolutivo, risiede nel fatto che lo sviluppo di tali fenomeni è spesso legato alla coesistenza di più variabili, la cui trattazione non risulta sempre di facile analisi.

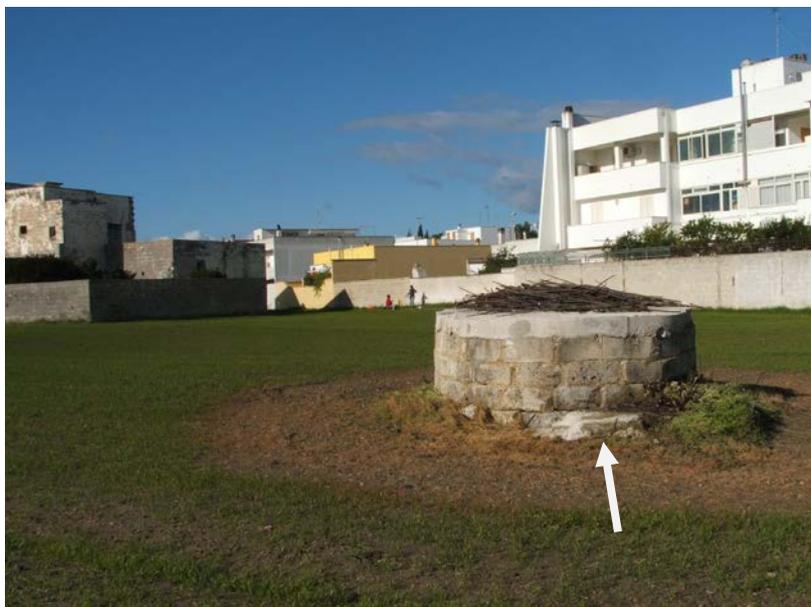
La tecnica di coltivazione più diffusa prevedeva il raggiungimento del banco calcarenitico tramite due pozzi: il pozzo principale, o di estrazione, ubicato in posizione baricentrica

rispetto alla proprietà, e l'adiacente *lanternino*, utilizzato esclusivamente per l'accesso degli operai.

Foto 18 - Pozzo B43 e accesso murato al lanternino (freccia)

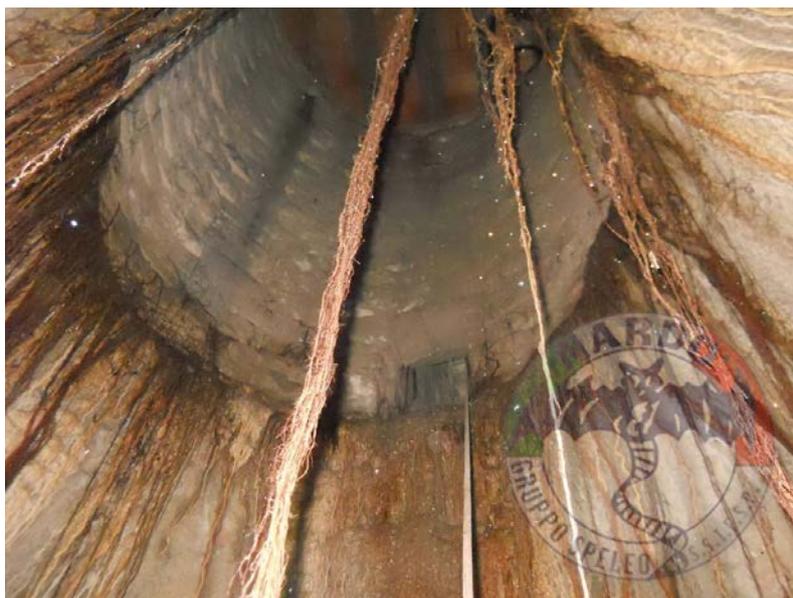
Il pozzo principale, a sezione circolare del diametro di m 3, veniva scavato completamente a mano, per tratti di altezza variabile fra m 1.5 e m 3, in funzione della compattezza delle sabbie e delle argille, e rivestito con conci opportunamente sagomati poggiati sul banco di mazzaro.

Foto 18 - Pozzo B42 (3)

(si noti l'appoggio del rivestimento sul top del mazzaro e la comunicazione fra il lanternino e il pozzo)

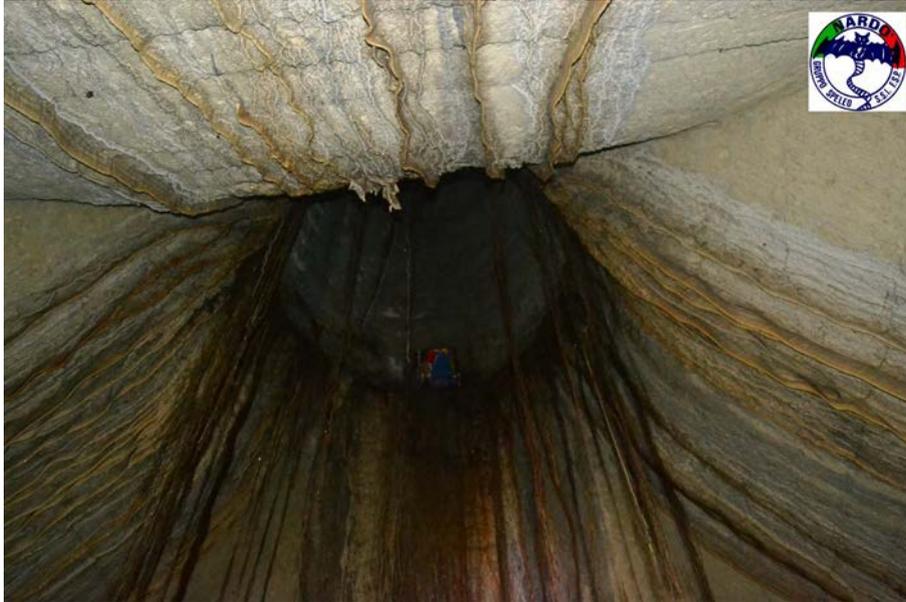
L'ultimo tratto del pozzo, quello interessante il mazzaro, veniva scavato a forma di tronco di piramide, a base quadrata, con lato della base poco superiore a m 5; è chiamato *campana* proprio dalla forma che assume (Foto 19 e 20).

Foto19 - Cava B42 – Campana (3)

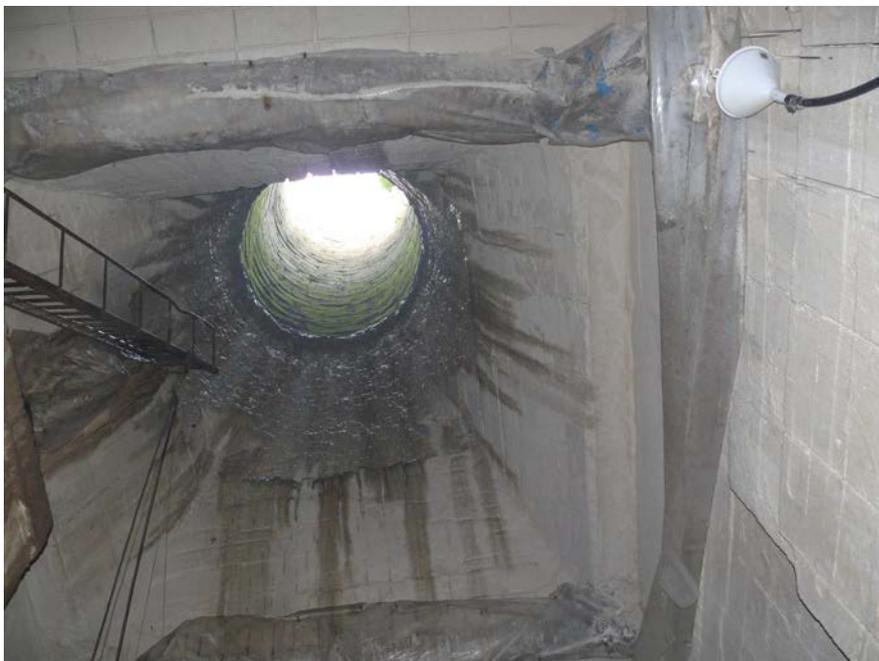
Foto 20- Cava B96 – Campana (4)

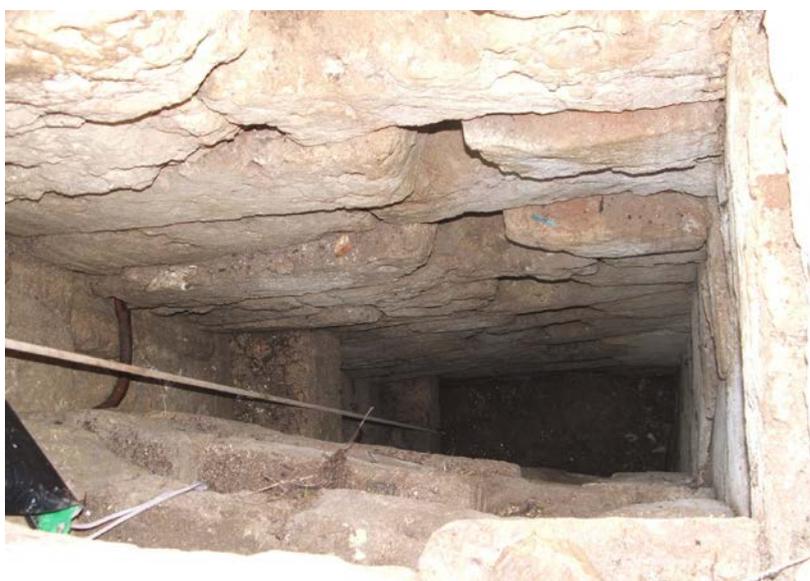
Il lanternino veniva anch'esso scavato a mano e rivestito con conci; nei decenni ha subito numerose modifiche: dapprima veniva realizzato a sezione rettangolare o subrettangolare con dimensioni di m 1.5 x m 0.60 portate successivamente a m 2 e a m 0.80 (Foto 21); la discesa in cava e la risalita avvenivano “*a spaccata*” ossia inserendo una mano e un piede in apposite tacche realizzate nei conci di rivestimento e l'altra mano e l'altro piede sulla parete opposta.

Foto 21 - Cava B42- Lanternino
