COMUNE DI  
CUTROFIANO

# Piano di Protezione Civile Comunale

Agg. 2023

## R. 02- RELAZIONE SCENARI DI EVENTO E DI RISCHIO DA ALLUVIONE E SINKHOLE

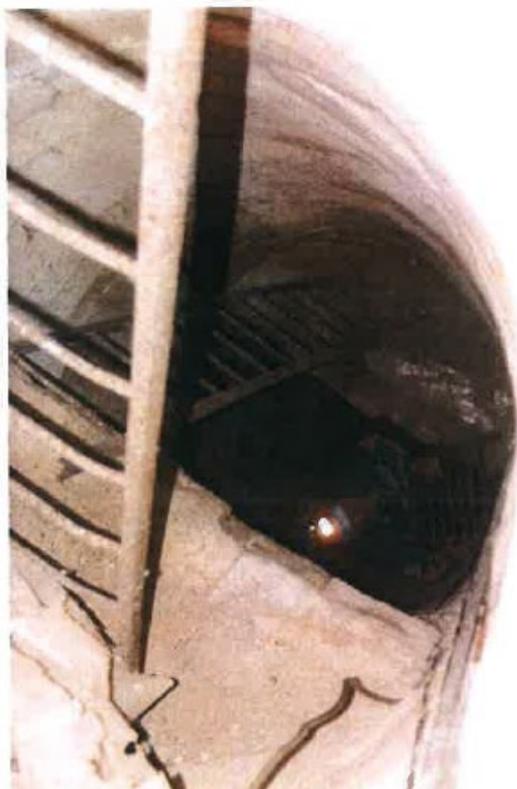
Negli ultimi decenni di attività ha assunto sezione circolare del diametro di m 2. Per l'accesso alla cava si utilizzavano scale a pioli poggiate su piani di riposo realizzati ogni 4÷5 m (Foto 22). Il lanternino veniva messo in comunicazione con la campana da cui si scendeva sino al piano di cava mediante scale metalliche a pioli di cui una generalmente poggiata su un pilastro in roccia appositamente intagliato.

Foto 22 - Cava B94 – Lanternino a sezione circolare (4)

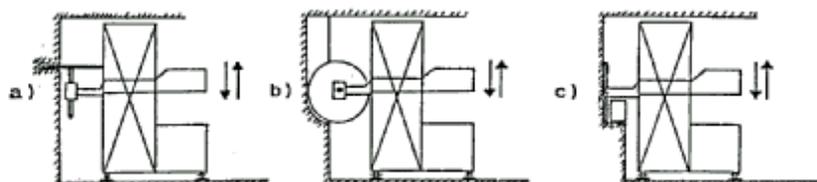
Fig. 4- Sgrottatrice a) Taglio orizzontale; b) Verticale; c) Parallelo. (1)

Nelle cave più recenti, a partire dal 1950, terminata la fase di preparazione si passava alla fase di tracciamento costituita dallo scavo della galleria di testa denominata "fassa". Si tratta di una galleria larga m 5.25 e alta m 2 scavata con una macchina elettrica a disco d'acciaio frontale, denominata "*sgrottatrice*", capace di praticare sul fronte d'avanzamento tagli orizzontali, verticali e successivamente, previo distacco manuale di tre conci, paralleli al fronte stesso, in modo da ricavare conci squadrati, di dimensioni costanti e con minimo spreco di materiale (Fig. 4 e Foto 23 e 24).

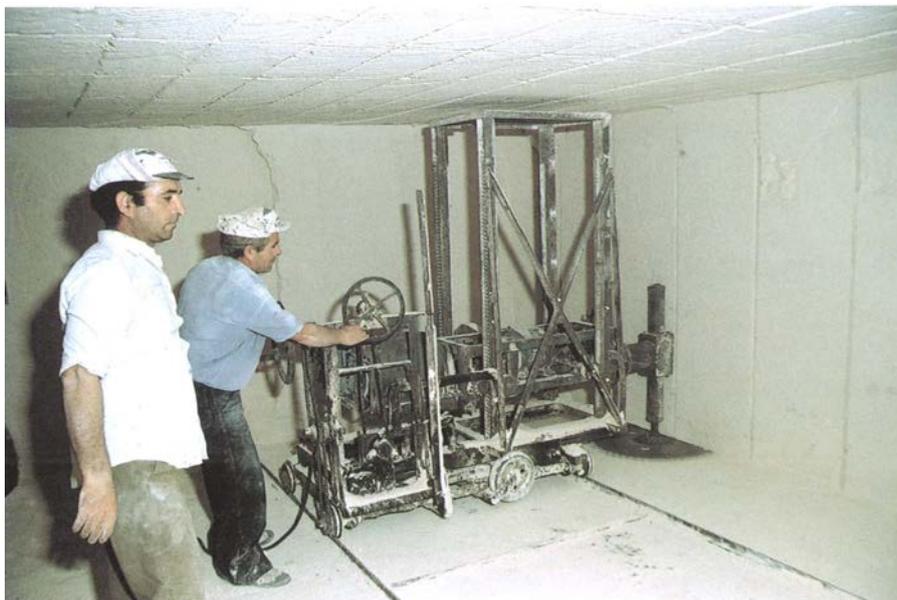
Foto 23-Sgrottatrice durante l'esecuzione dei tagli orizzontali (2)

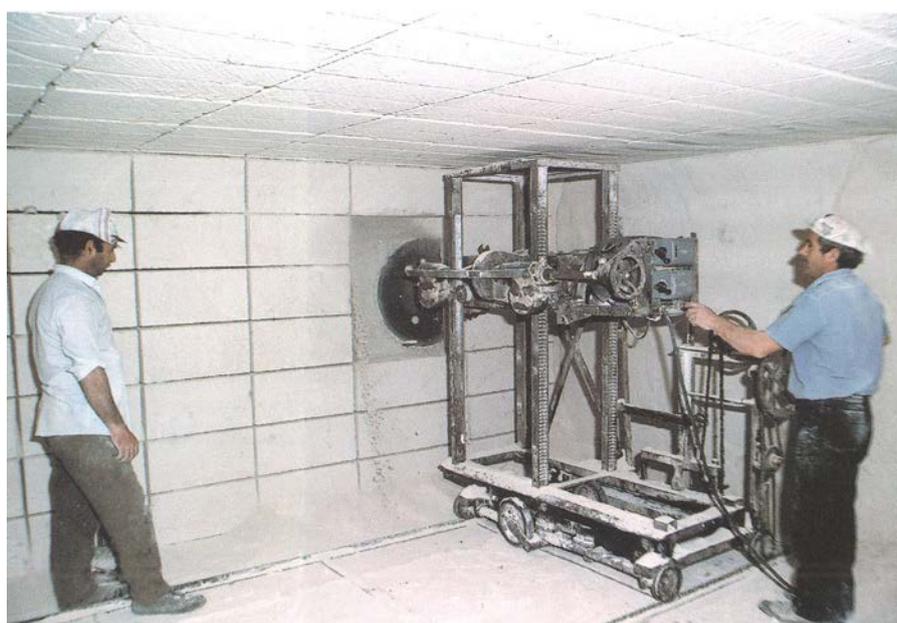
Foto 24 - Sgrottatrice durante l'esecuzione dei tagli paralleli al fronte per il distacco dei conci già sagomati(2)

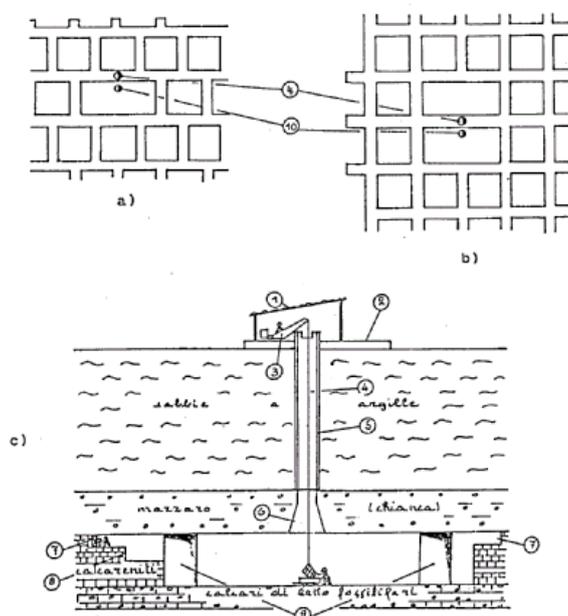
Fig. 5 - a) Coltivazione a pilastri sfalsati; b) gallerie disposte a croce; c) sezione di una cava sul pozzo.  
 Legenda: 1 Copertura leggera. 2 Piano di carico esterno. 3 Gru. 4 Pozzo. 5 Rivestimento. 6 Campana. 7 Fassa.  
 8 Bancata. 9 Gallerie. 10 Lantermino. (1)

L'altezza massima delle gallerie era di m 9 e la larghezza, come già detto precedentemente di m 5.25. La sezione dei pilastri, solitamente sfalsati tra loro come indicato in Fig.5, può variare da un minimo di m 20 x m 20 ad un massimo di m 25 x m 25 nelle cave più recenti in cui lo spessore della roccia di copertura raggiunge i valori più elevati.

vietando la realizzazione delle quattro gallerie e obbligando la progettazione delle cave secondo uno degli schemi planimetrici di fig.5. Inoltre, nonostante la maestria degli operai che realizzavano i pozzi, non è infrequente che i conci sagomati del rivestimento si frantumino con il tempo o vengano espulsi all'interno del vuoto ad opera della forte spinta dei litotipi sabbioso-limosi-argillosi o delle radici degli alberi.

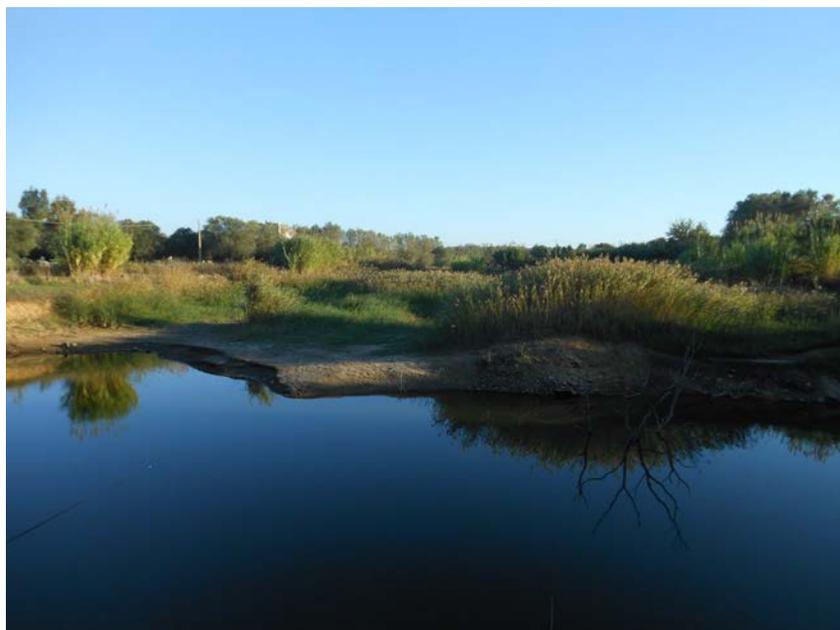
Foto 25 - Sinkhole in località Signorella con affioramento falda superficiale

In molte zone dell'agro cutrofianese sottoposte a coltivazione ipogea, anche prossime al centro abitato, si sono presentati segni più o meno evidenti di dissesti profondi delle gallerie e dei pilastri, manifestatisi sotto forma di crolli e sprofondamenti immediati e/o lente subsidenze della superficie del suolo (sinkholes). In molti casi i crolli hanno comportato l'affioramento della falda superficiale con la formazione di più o meno estesi specchi d'acqua dolce dove nei decenni si è insediata una flora e una fauna specifica (Foto 25).

Punto ubicato in località Signorella in cui sono presenti numerosi sinkholes (vedi Foto 25 e Pag. 67) in cui affiora la falda superficiale e ove si è verificato il più recente crollo che ha completamente investito ed interrotto una strada interpodereale. Possibili estensioni del dissesto.

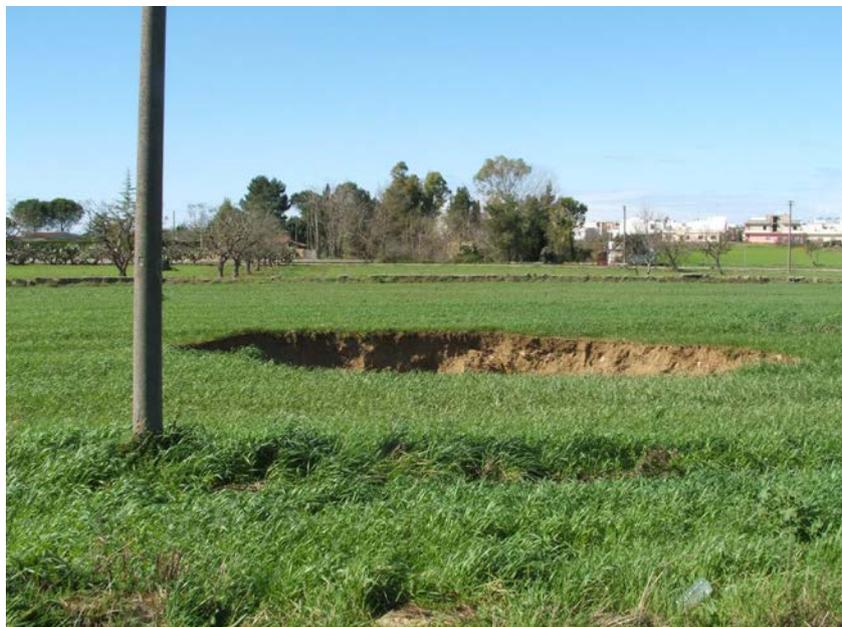
Foto 26 - Riattivazione di un sinkhole al margine della S.P. 362 già segnalato nella carta I.G.M del 1948 (10/03/2011); sullo sfondo le alberature circondano il duplice sinkhole ove recapita il canale Signorella /Scacciato

Altri, invece, sono stati completamente interrati con materiale prevalentemente inerte, e spesso le piogge provocano piccole riattivazioni o assestamenti del materiale non ben compattato (Foto 26).

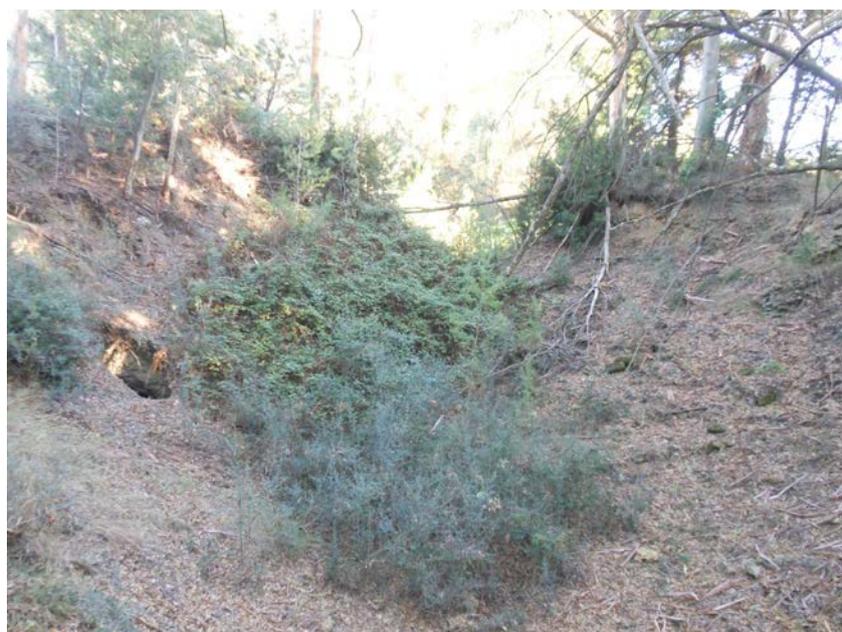
Foto 27 - Parte dell'esteso e profondo sinkhole che lambisce Villa Bardoscia

Uno dei dissesti più noti in assoluto è quello che ha interessato l'area circostante Villa Bardoscia, residenza signorile di campagna ubicata lungo la S.P. 40 (Foto 27).

Il punto critico si riferisce ad una delle aree maggiormente dissestate del territorio comunale e cioè quella di Villa Bardoscia (Foto 27 e 28). Il fabbricato, ormai pericolante, è circondato da vasti sinkholes coalescenti e da numerose cavità la cui instabilità è ampiamente documentata e probabilmente legata ad una sconsiderata esecuzione dell'attività estrattiva. Pur essendo area disabitata è limitrofa alla S.P. 40 e da ciò la necessità di attenzione.

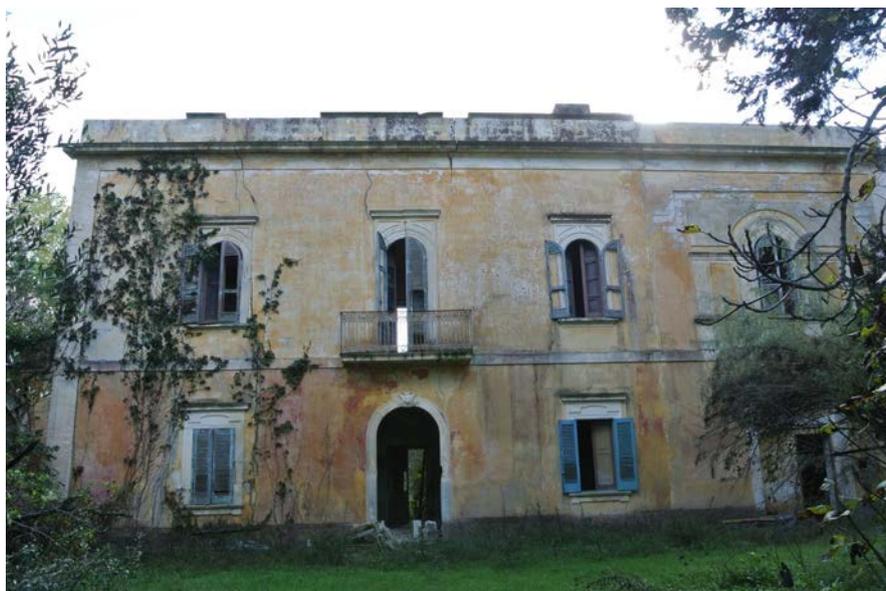
Foto 28 - Villa Bardoscia

Si tratta di una vasta superficie, superiore a 10 ettari, dove la coltivazione ipogea è stata notevolmente estesa e dove i dissesti hanno interessato prevalentemente i suoli intorno al fabbricato rendendolo inagibile e pericolante (Foto 28).

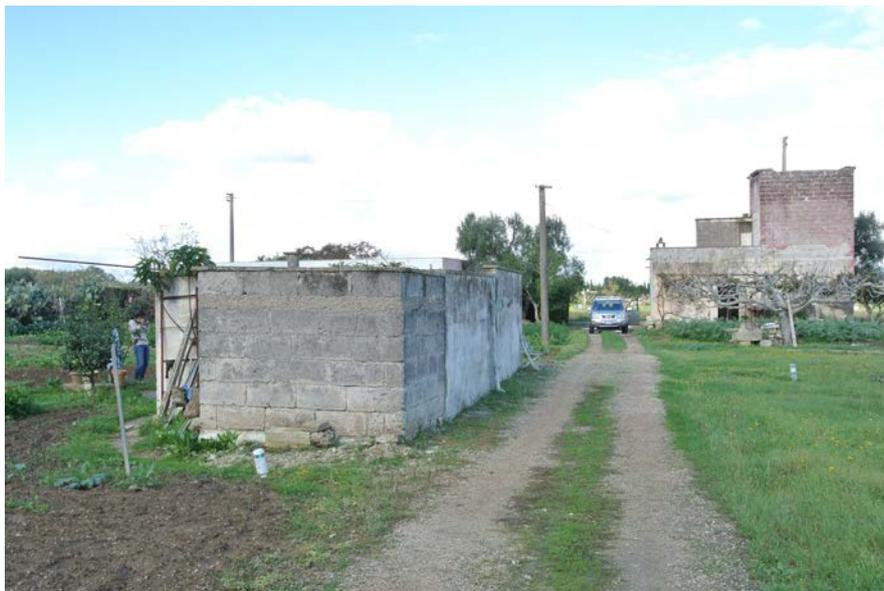
Foto 29 – Abitazione al centro di un esteso sinkhole in località Paradisi

completamente alcuni fabbricati tuttora esistenti. Il piccolo fabbricato situato al centro di questa area si è lentamente abbassato insieme al suolo circostante e, visti i frequenti ricarichi di materiale di riporto operati dai proprietari, attualmente risulta di un'altezza esterna inferiore a quella originale e con il piano pavimento sottoposto al p.c. (Foto 29).

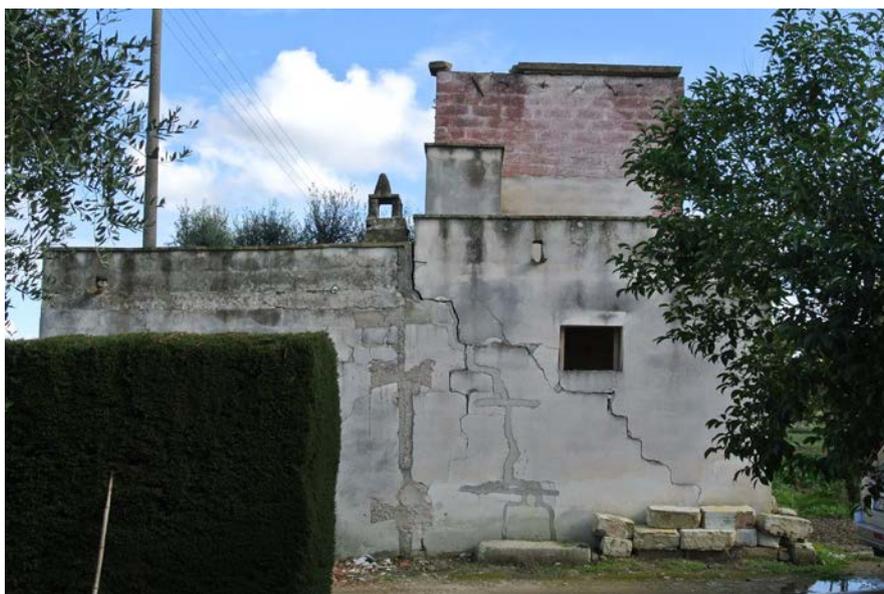
Foto 30 – Abitazione al bordo di un esteso sinkhole in località Paradisi

Diversa sorte hanno avuto invece i fabbricati presenti al bordo della depressione che a causa dei forti cedimenti differenziali, hanno finito per fessurarsi marcatamente.

Vani sono stati i maldestri tentavi di ricucire le importanti fessurazioni verticali conseguenza della rotazione verso sud della parte alta del manufatto (Foto 30).

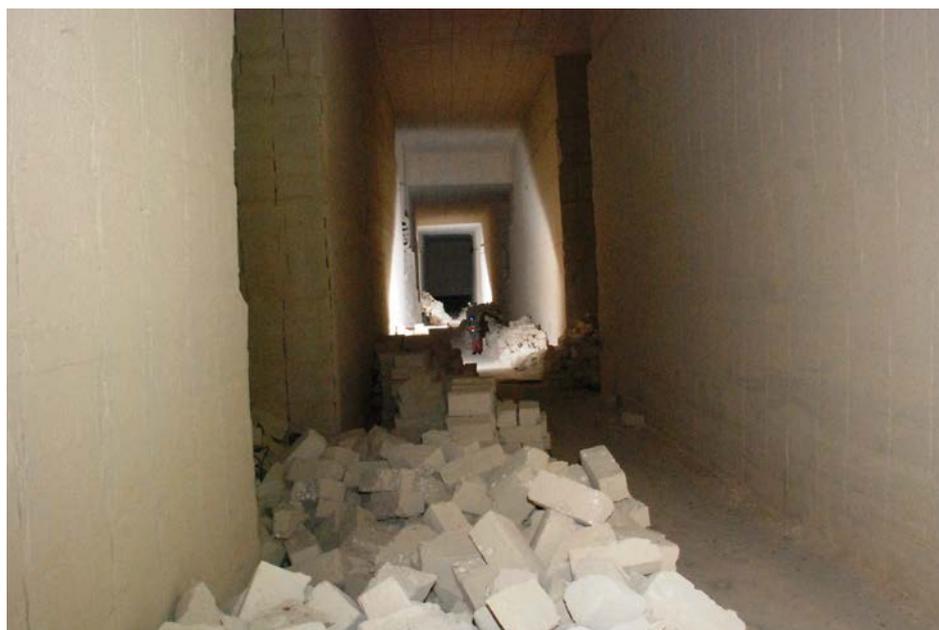
Foto 31 – Galleria cava B53 in ottime condizioni di stabilità (4)

La Foto 31e la Fig.7 rappresentano una della cave, esplorate dagli speleologi nel 2008, in ottime condizioni di stabilità. All'interno della stessa la calcarenite si presentava notevolmente fossilifera; molti conchi sono stati abbandonati nella cava e ciò a causa del fatto che il mercato non gradiva la pietra particolarmente fossilifera ritenuta generalmente di scarsa qualità e difficile lavorabilità.

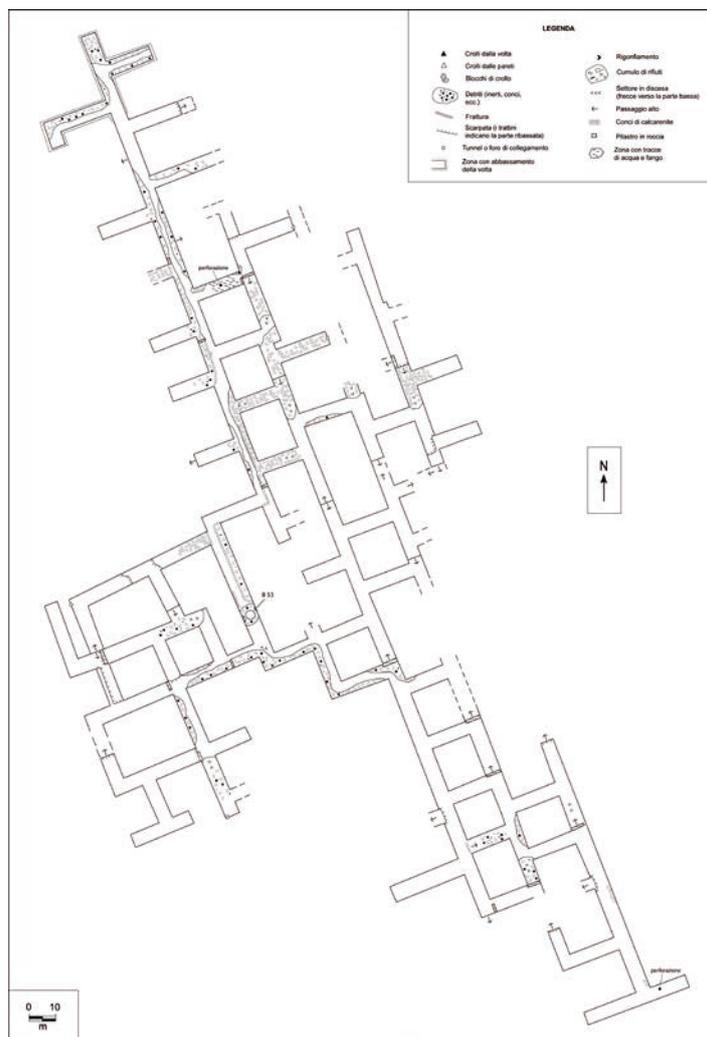
Fig. 7 - Cava B53 – Rilievo speleologico (4)

In questo ipogeo, situato a profondità compresa fra m -27 e m -29 dal p.c., integralmente coltivato con mezzi meccanici, non sono stati rilevati segni di dissesto in atto di alcun tipo; in Fig.7 si nota la sostanziale regolarità delle gallerie aventi tutte larghezza prossima a m 5.5, la presenza nella zona di accesso di un'unica galleria e di due pilastri di notevole

dimensione, e di contro una certa eterogeneità dimensionale dei pilastri la cui dimensione minima si aggira intorno ai 14÷15 m. L'altezza media delle gallerie è pari a m 8.

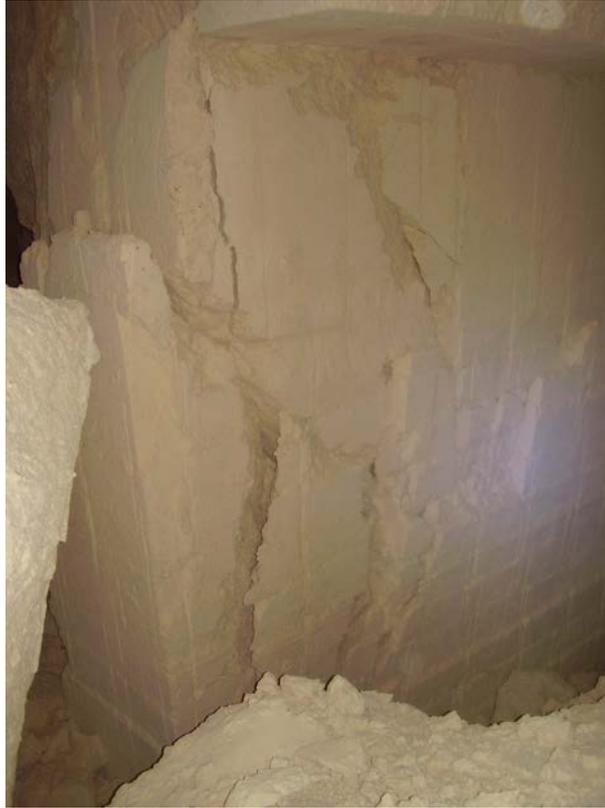
Foto 31 – Pilastro cava B4 in avanzata fase di rottura per schiacciamento (4)

Nella Foto 31 (cava B4) sono evidentissimi i segni del prossimo collasso del pilastro per schiacciamento causato dall'eccessivo carico. Il pilastro si è accorciato in direzione verticale ed è estremamente dilatato in direzione trasversale.

La dilatazione trasversale massima si è verificata a circa un terzo dell'altezza per l'effetto di contenimento delle deformazioni dovuto al contatto con la superficie d'appoggio. In questi casi le prime fessure si formano nella sezione di dilatazione trasversale massima.

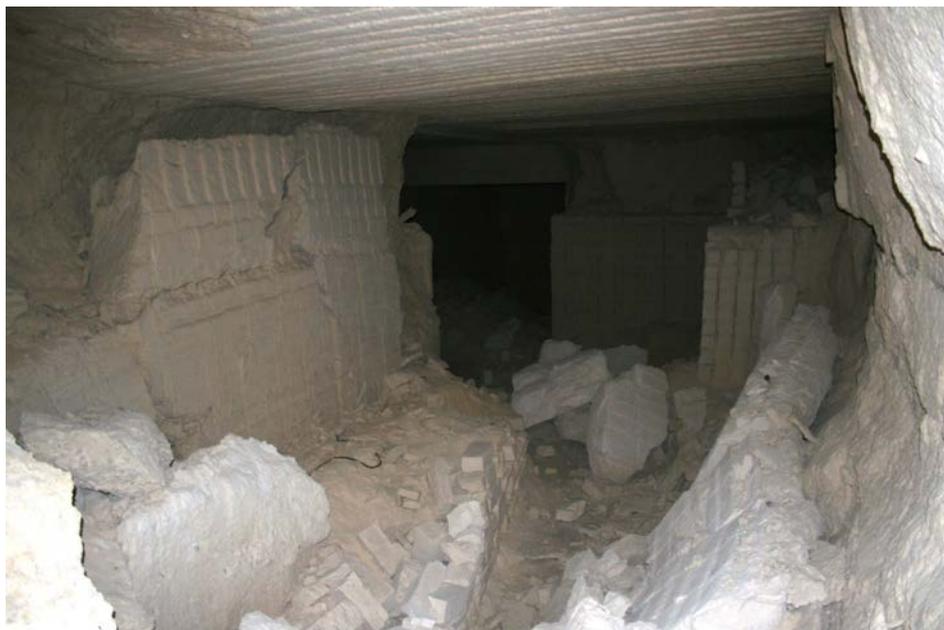
Foto 32 – Cava B123 – Galleria con evidenti crolli delle pareti (4)

Le Foto 32 e 33 sono relative alla cava B123 situata in località Mandrò, poco ad ovest della S.P. 362. In Foto 32 si notano le classiche deformazioni e rotture relative alla instabilità dei pilastri. In questo caso lo stress verticale medio che agisce sul pilastro è maggiore della sua resistenza; il pilastro, pertanto, si è intensamente fratturato e lungo le superfici di rottura si sono isolate delle lastre e dei blocchi dello spessore di diverse decine di centimetri. Le fratture si sono aperte sia alla base che al tetto del pilastro interessandolo per tutta la sua altezza; successivamente si è formato un piano di rottura concavo che ha separato la parete del pilastro dal suo nucleo.

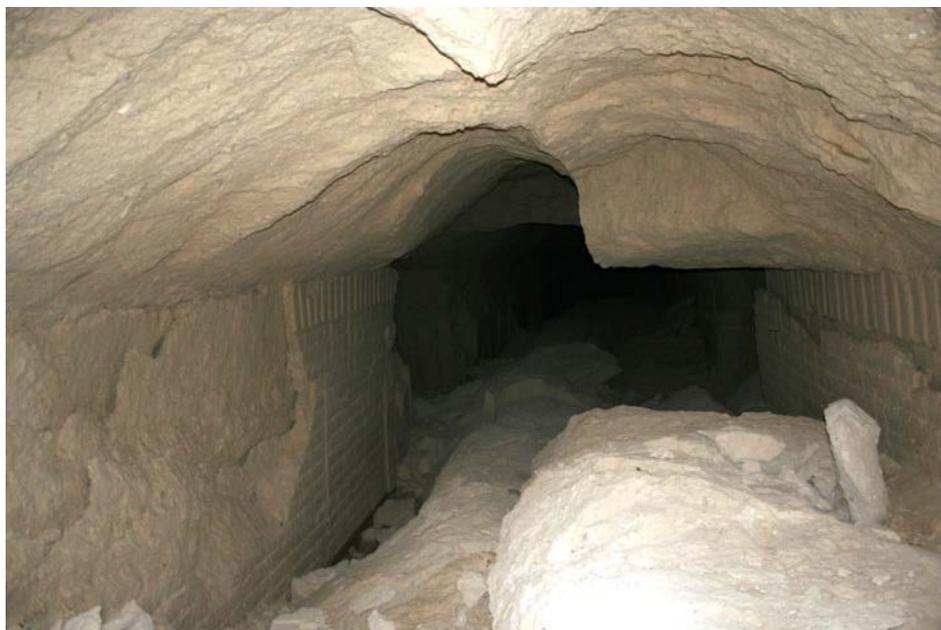
Foto 33 – Cava B123 – Galleria con evidenti crolli dalla volta (4)

Nella Foto 33, invece è raffigurata una galleria della stessa cava ove prevale il fenomeno di instabilità della volta. Sono evidenti le superfici di distacco di forma arcuata che interessano il corpo roccioso fossilifero della volta. La prima manifestazione del dissesto in atto nella galleria, sarà stata la formazione di fratture prevalentemente longitudinali (più volte osservate in tante cave in situazioni di dissesto meno avanzato e presenti in altre gallerie della stessa cava) lungo tutta l'estensione della galleria. Il sistema delle fratture ha successivamente prodotto l'isolamento ed il distacco di piastre o blocchi isolati che, previa evidente inflessione verso il basso, sono crollati depositandosi sul fondo della galleria, mantenendo l'orientamento originario. Come si vede il collasso interessa la volta per tutta la sua larghezza ed è certamente legato ad una eccessiva luce della stessa (in origine > m 7). Anche l'altezza originaria delle gallerie non era certamente delle più contenute essendo sempre superiore a m 8. È da rilevare, inoltre, che la profondità minima del piano di cava è stata stimata dagli speleologi pari a m 26, e pertanto anche il carico litostatico gravante sull'intera cava può essere considerato consistente.

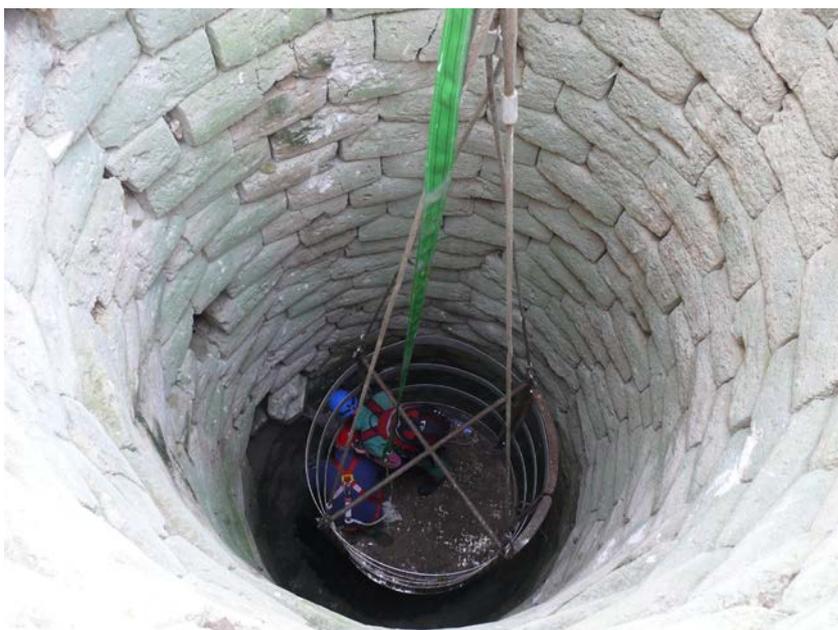
Foto 34 – B96 – Pozzo di estrazione con evidenti fratture e rigonfiamenti nei conci sagomati talora traslati dalla loro posizione originaria per via delle spinte dei litotipi o di radici (4)

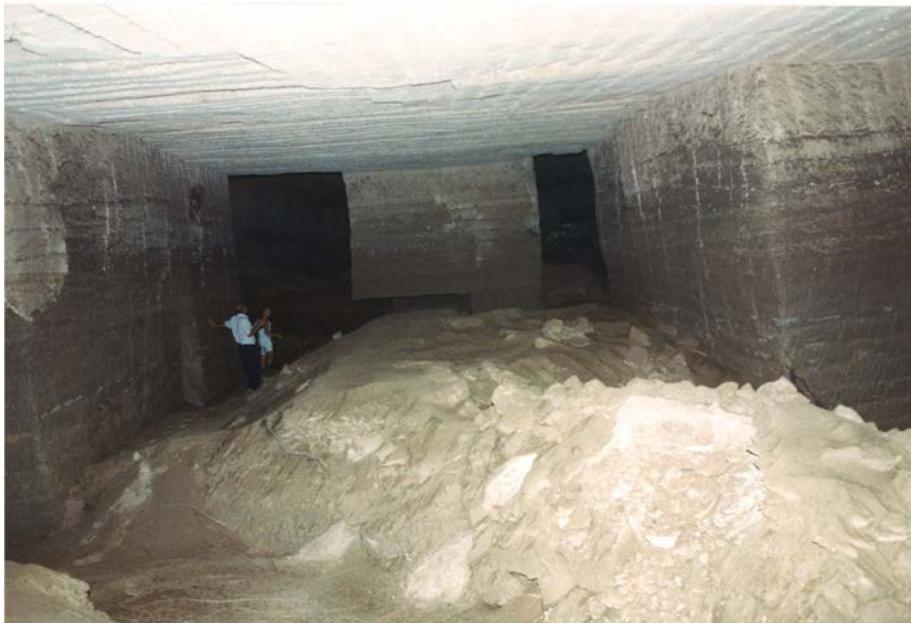
Foto 35 – Cava ipogea in località “Pizzo”: galleria di larghezza compresa fra 8 e 10 m (5)

- Un'altra causa dei dissesti è il notevole spessore di litotipi pleistocenici che sovrastano il tetto delle gallerie; ciò spiegherebbe perché gran parte dei crolli sono concentrati nelle contrade Villa Bardoscia, Paradisi, Signorella, C. Orsini, Mandrò, dove gli spessori dei litotipi sciolti superano frequentemente i 25 m, ma non spiegherebbe i crolli più vicini all'abitato dove i carichi litostatici sulle volte sono certamente più ridotti, sia per la minore profondità degli ipogei (m -7÷-9 dal p.c.), sia per l'assenza delle argille subappennine.
- Certamente causa dei dissesti e della formazione di sinkholes è la luce eccessiva delle gallerie che nei vecchi ipogei raggiungeva dimensioni pari anche a m 10 (Foto 35). Per questo problema l'Ufficio Minerario Regionale aveva fissato la larghezza massima delle gallerie in m 5.25.

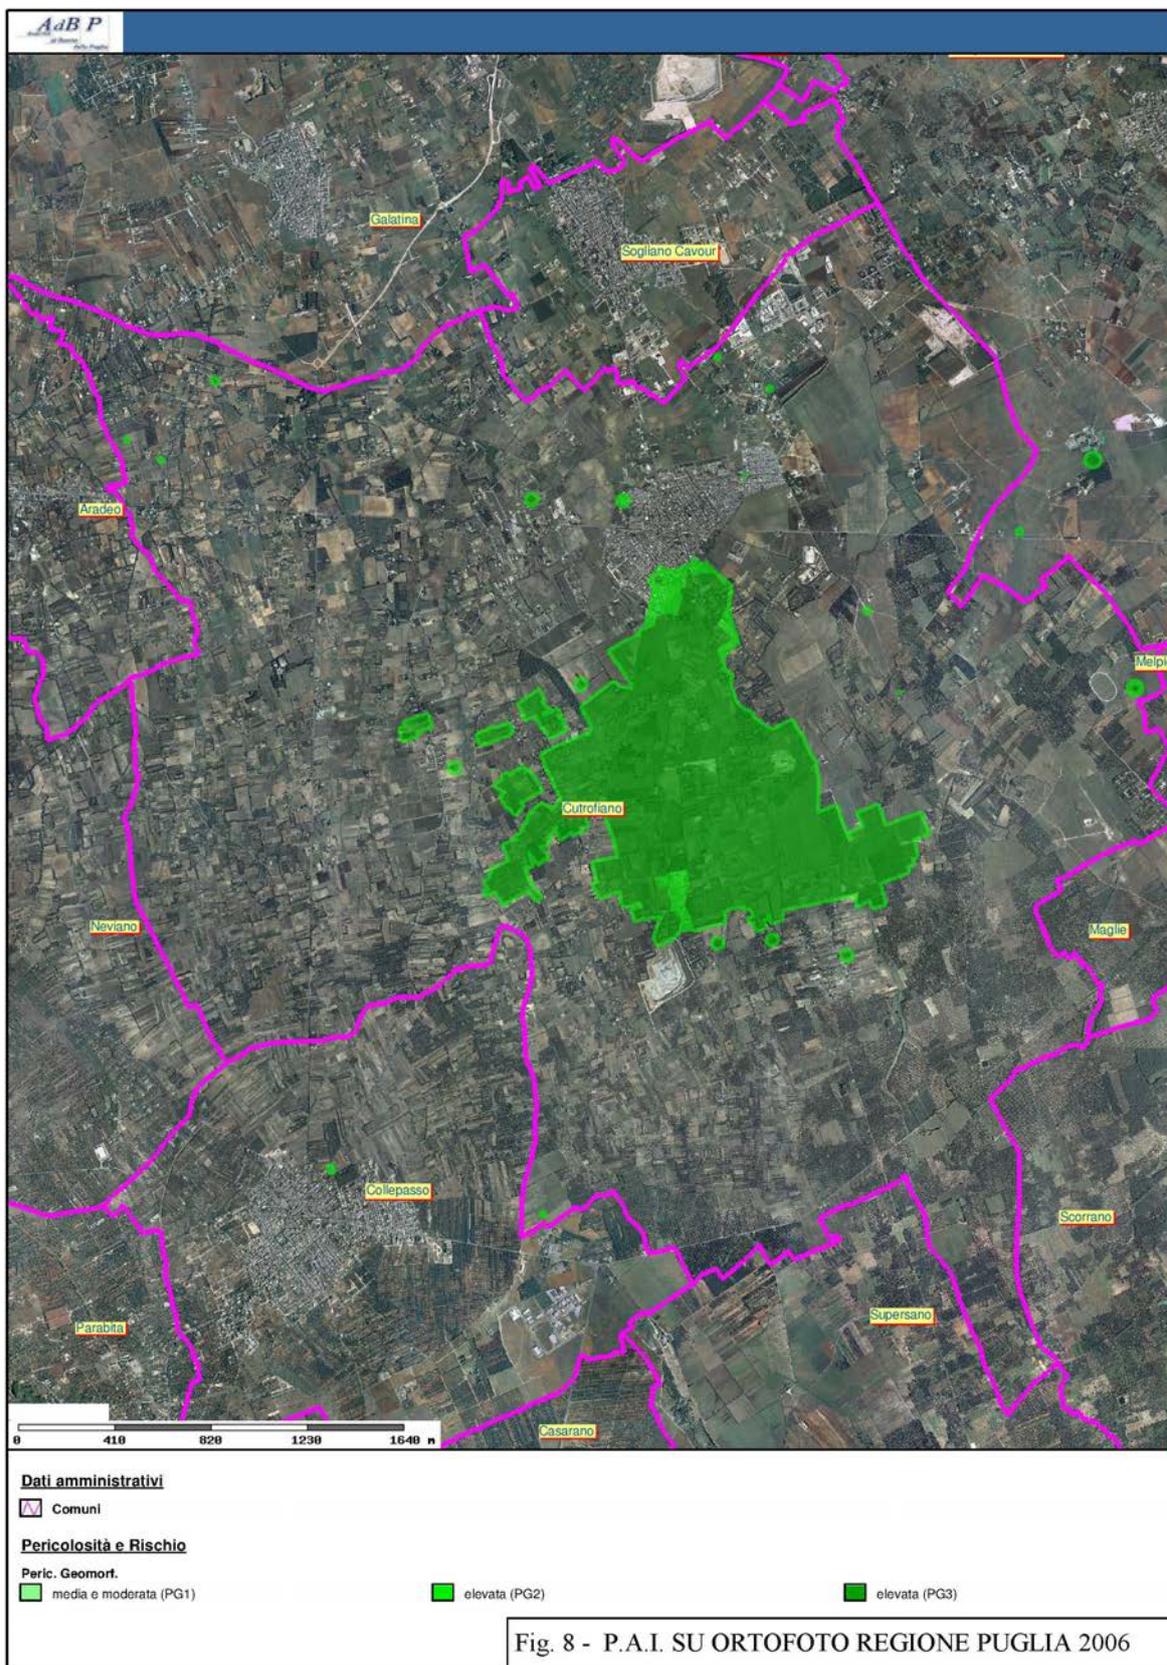
Dall'analisi della Fig.8 - PIANO PER L'ASSETTO IDROGEOLOGICO SU ORTOFOTO REGIONE PUGLIA 2006 (fonte sito Istituzionale A.d.B.D.A.M.), riferita all'assetto geomorfologico dove sono fedelmente riportate le aree a PG perimetrare da A.d.B. oggi A.d.B.D.A.M., si evince che una vasta area a sud, ma anche a ridosso dell'abitato è interessata dalla perimetrazione.

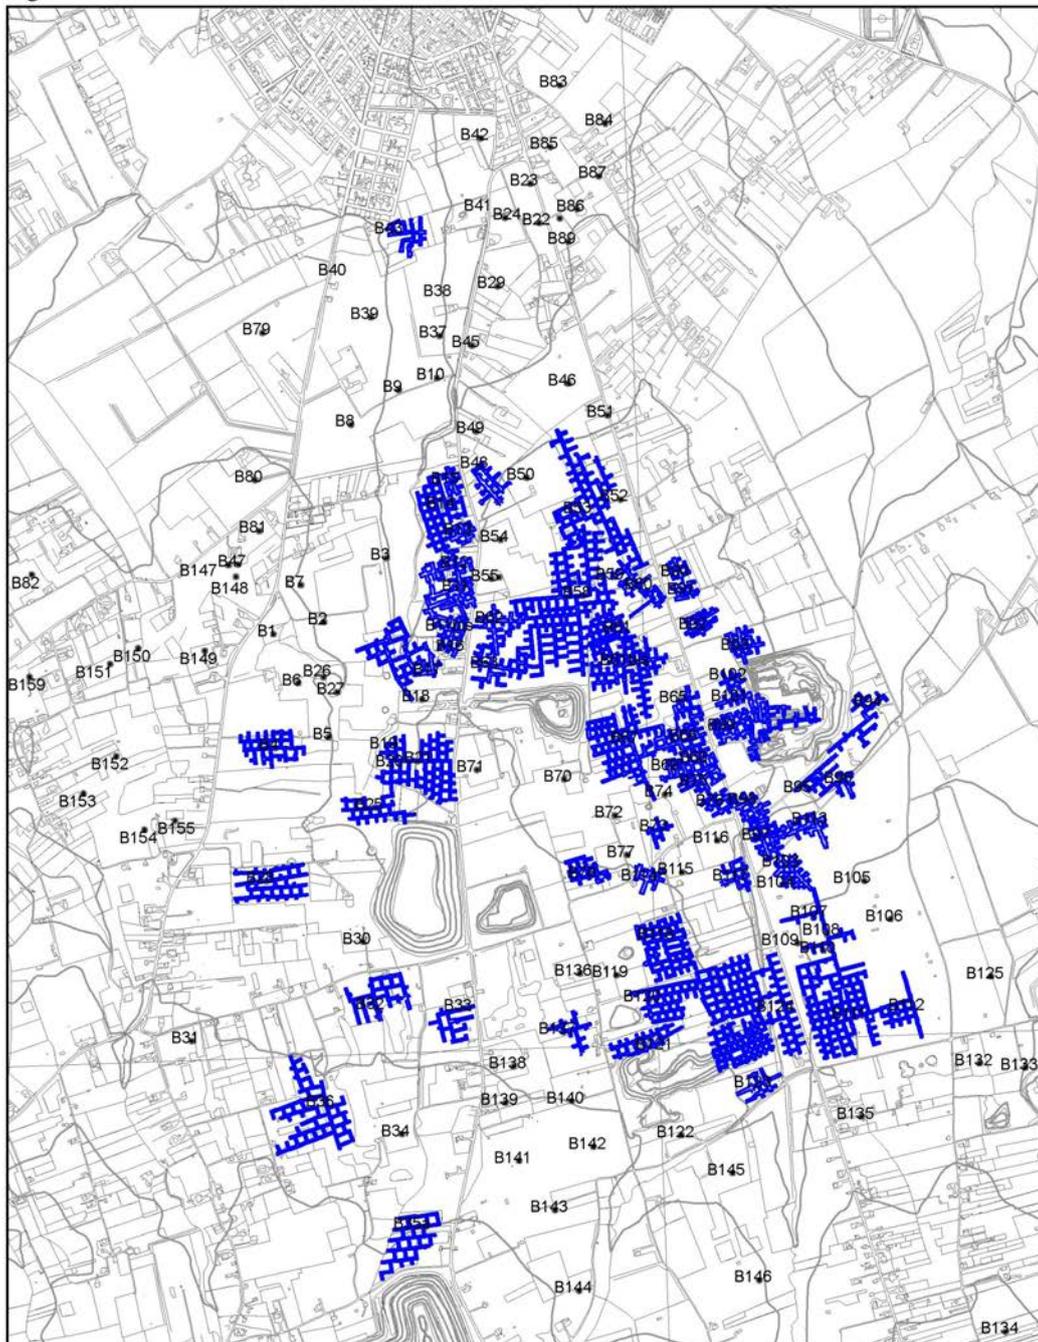
Fig.9 - RILIEVI SPELEOLOGICI ESEGUITI DA ASTRA ENGINEERING -

In Fig.9 – RILIEVI SPELEOLOGICI ESEGUITI DA ASTRA ENGINEERING- sono raffigurati parte dei rilievi speleologici eseguiti da Astra Engineering s.r.l. nell'ambito dei suddetti lavori. A parere di chi scrive, i rilievi di Astra Engineering s.r.l. e, come detto in precedenza, la tavola di G. Lagna (1988) sono stati gli studi fondamentali sui quali è stata basata la perimetrazione delle aree a elevata pericolosità geomorfologica secondo quanto previsto all'art.1 dell'Atto d'indirizzo per la messa in sicurezza dei territori a rischio cavità sotterranee, approvato dall'A.d.B. Puglia il 25/07/2006.
